**PROCES TRANSFORMÁCIE PAMIATKY
POČAS PAMIATKOVEJ OBNOVY – ZÁMERY VERZUS REALIZÁCIA**

Dizertačná práca

Ing. arch. Katarína Vošková

Študijný program: Obnova architektonického dedičstva

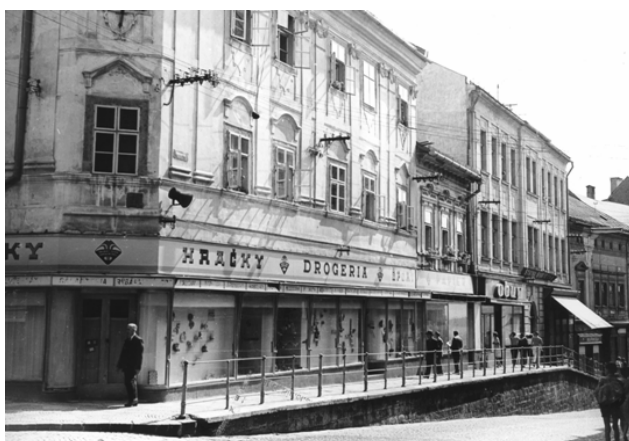
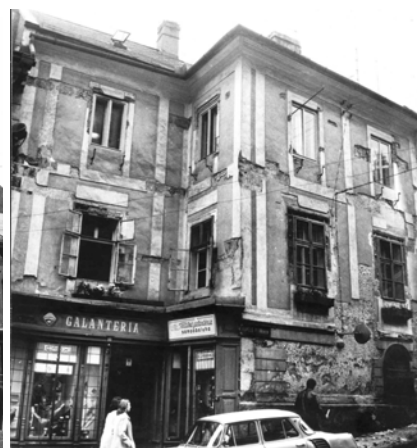
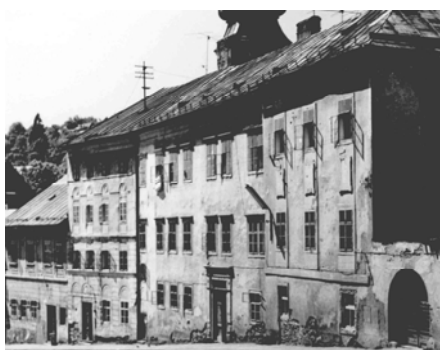
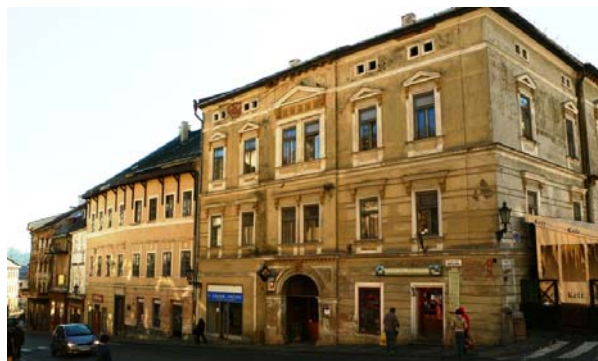
50. – 70. roky 20. storočia – mesto chátra, zostáva bez údržby. Čaká sa na štátnu finančnú dotáciu pre „komplexnú pamiatkovú obnovu“. Po vyst'ahovaní obyvateľ'ov z centra sa realizujú deštruktívne pamiatkové výskumy, ktoré znamenali dobre zdokumentovanie pamiatok, ale následne boli domy zničené začatím „obnovy“. Foto: Súkromný archív autorky, Andrea Nižňanská (posledný obr.).

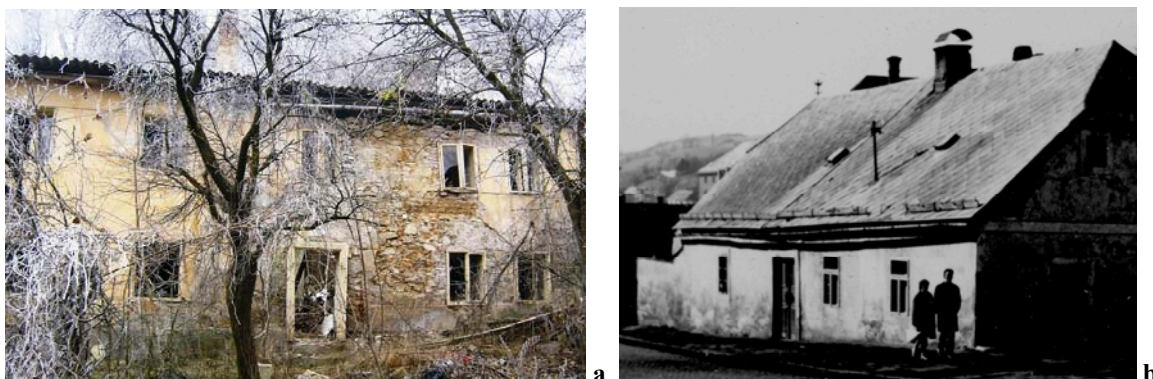
a) Pod Červenou studňou 11 – pravdepodobne dom zo 17.-- 18. storočia, zbúraný po dlhodobom zanedbaní údržby koncom 90. rokov 20. storočia.
 b) Bývalá pekárň -- Eiseleovský dom na Dolnej ulici bol cielene zbúraný už po zaradení mesta na Zoznam svetového dedičstva... Foto: Katarína Vošková, Margita Kováčsová.

Mnohé historické domy, ktoré sa nachádzali v stave statického ohrozenia viac rokov, postupne zmizli z mapy a teda aj z reálneho obrazu mesta. Za posledných asi 20 rokov zanikli napríklad tieto konkrétne domy z Pamiatkovej rezervácie Banská Štiavnica: banícky dom na Kutnohorskej ulici 2, banícky dom na Kutnohorskej ulici (popisné číslo už neznáme, identifikovať sa dá podľa fotografie Ester Plickovej), banícky dom na Staronovej ulici 2, bývalá banská správna budova na ul. Pod Červenou studňou 11, remeselnícky tzv. Eiselovský dom na Dolnej ulici, bývalá banská správa nad vodnou nádržou Klinger a pod.

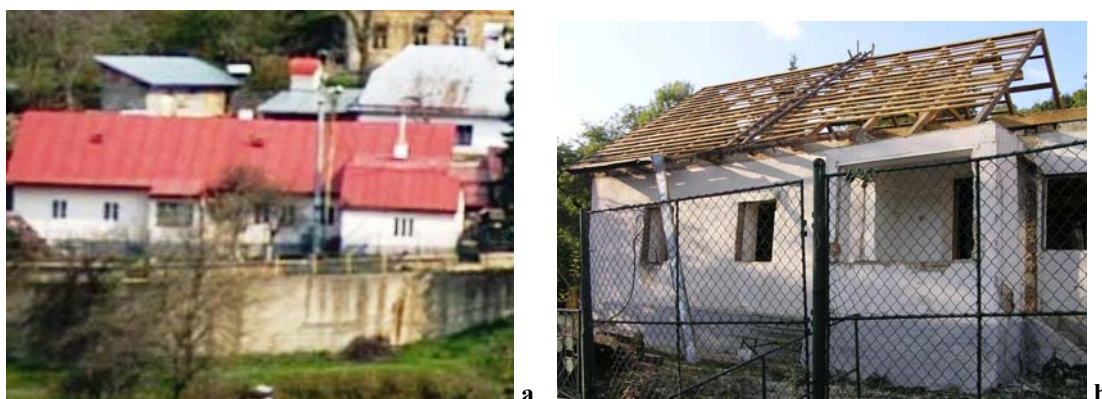
Cielene zbúraný dom v užšom historickom centre na Hornej ružovej ulici č. 8 a 9.
 a) Stav domu pred zbúraním. b) „Odstrojenie“ domu od detailov tesne pred zbúraním.
 Foto: Katarína Vošková.

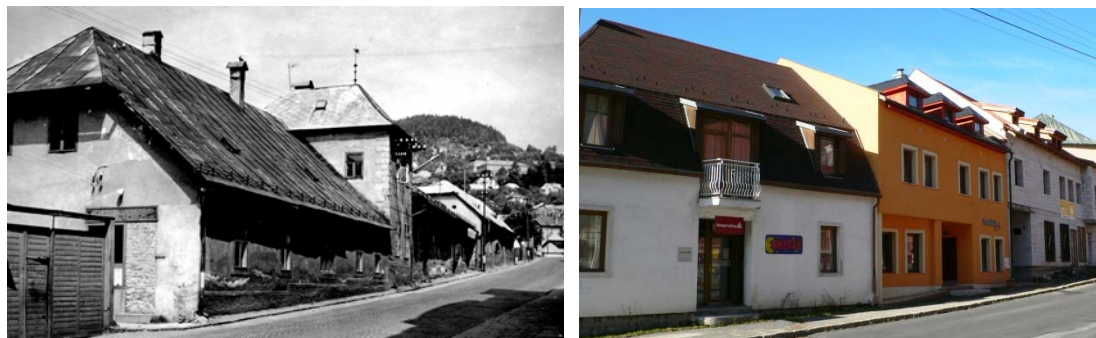
Zástavba remeselníckych domov na Dolnej ulici, zbúraná koncom 80. rokov 20. storočia. V súčasnosti je plocha čiastočne zastavaná nekvalitnou architektúrou. Foto: Margita Kováčsová, Andrea Nižňanská.

Niektoré štvrte, v súlade s vtedajším územným plánom (hlavne v juhovýchodnom okraji historického mesta) boli v rokoch 1986 – 1988 celoplošne zdemolované (územie pred tabakovou továrňou, územie pod poštou medzi Dolnou a Remeselníckou ulicou), plánované boli ďalšie demolácie a nová výstavba, ktorú zastavila iba zmena spoločenských pomerov v roku 1989.⁷¹

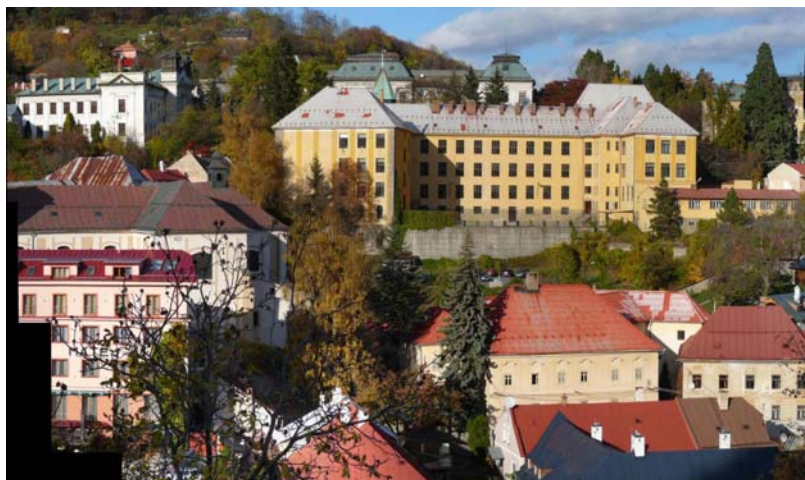
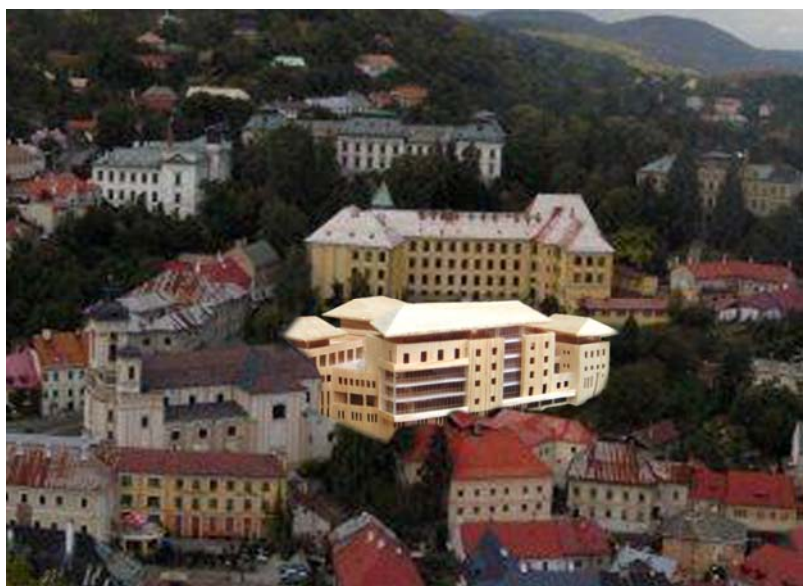
Plánovaná výstavba hotela na archeologickej lokalite bývalého dominikánskeho kláštora. Porovnanie súčasného stavu (a) s návrhom (b) – fotomontáž: vsadenie modelu do reálnej fotografie s ohľadom na navrhovanú mierku. Foto: Katarína Vošková, fotomontáž: Marcel Mészáros.

schválená miera zastavania parcely na 100 % a objem budovy so siedmimi nadzemnými podlažiami).

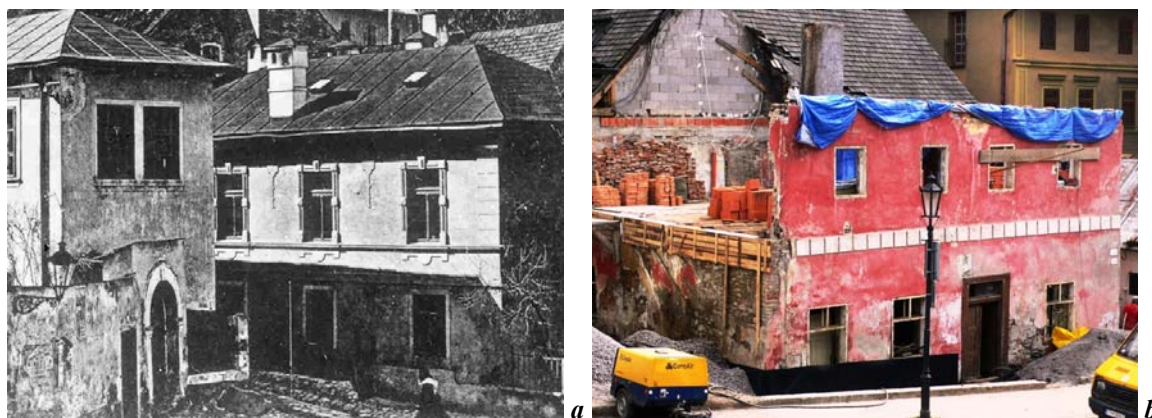
a) Príklad zbúraného zadného krídla domu na Radničnom námestí 8 (asi v polovici 90. rokov), z vôle realizátora obnovy, bez povolenia úradmi.

a) Námestie sv. Trojice 21 – počas obnovy boli odstránené podstatné časti pôvodnej konštrukcie -- stropy, priečky, podlahy a pod. Foto: Súkromný archív autorky, Katarína Vošková.

■ strata pôvodného hmotovo-priestorového konceptu – napríklad vložením kinosály do nádvorja bývalej jezuitskej rezidencie na Kammerhofskej 1, alebo zbúraním niektorého krídla budovy, ktoré reprezentuje jedno historické obdobie z časovej línie vývoja domu – napr. na Radničnom nám. 8;

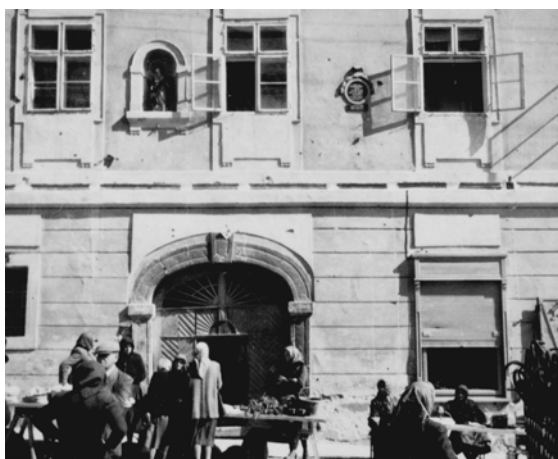
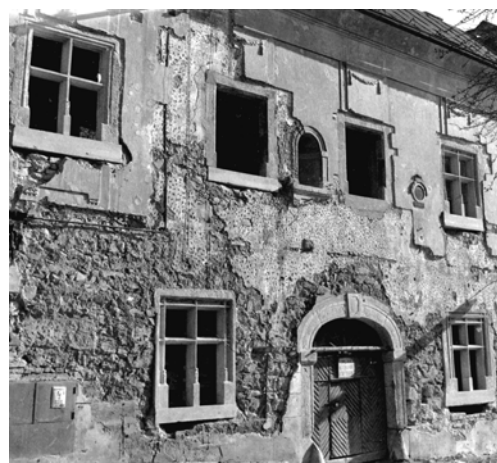
Meštiansky dom na Námestí svätej Trojice č. 8 – pred obnovou s klasicistickou štukovou výzdobou fasády. Počas obnovy bola autenticita pamiatky narušená výmenou okien, odstránením klasicistickej vrstvy fasády. Foto: Súkromný archív autorky.

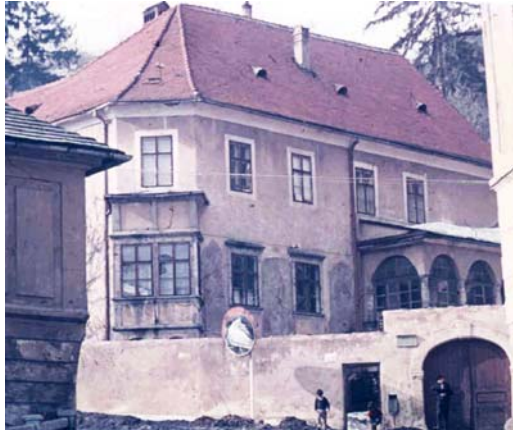
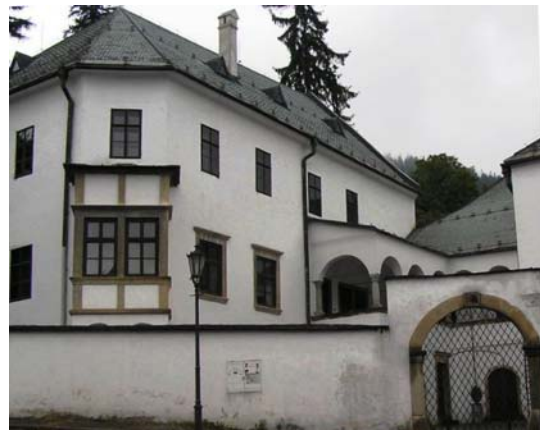
Belházyho dom na Radničnom nám. č. 1 – pred a po obnove. Pôvodné vápenné omietky s nástennými maľbami na fasáde boli nenávratne zničené počas obnovy v 80. rokoch 20. storočia a nahradené cementovou technológiou.

■ Použitím nových nevhodných/ nekompatibilných a nereverzibilných materiálov a nevhodných technológií – s ich použitím sa stretávame bežne pri lokálnych neodborných opravách, remeselných postupoch, ale niekedy aj pri špecializovaných reštaurátorských zásahoch.

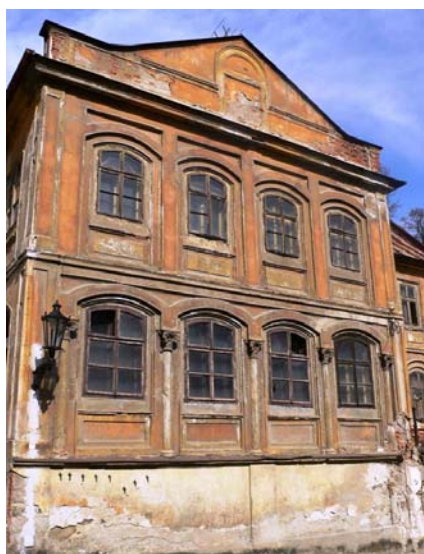
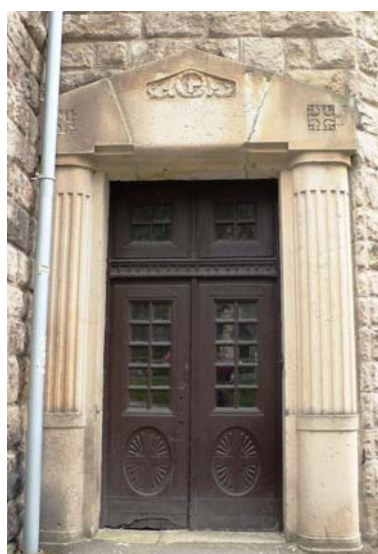
Architektonické hodnoty sú reprezentované napríklad výrazom fasád alebo ich architektonických detailov. Foto: Katarína Vošková.

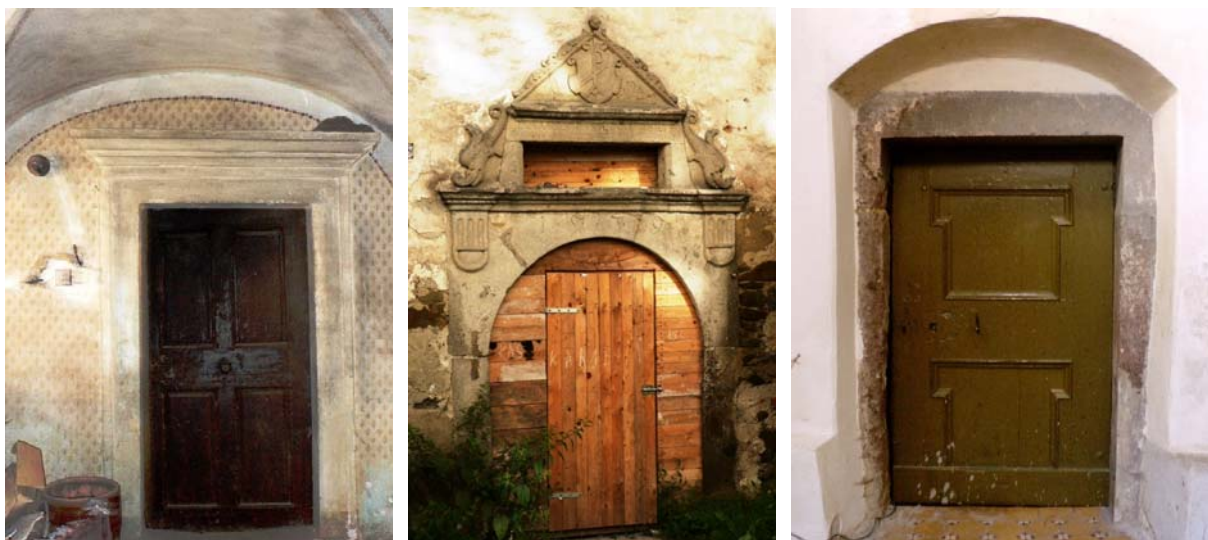
Výtvarné a umelecké hodnoty, hodnoty originálu a veku môžeme identifikovať na ich nositeľoch, ako sú portály, dverné výplne, interiérové a exteriérové omietkové vrstvy a pod.

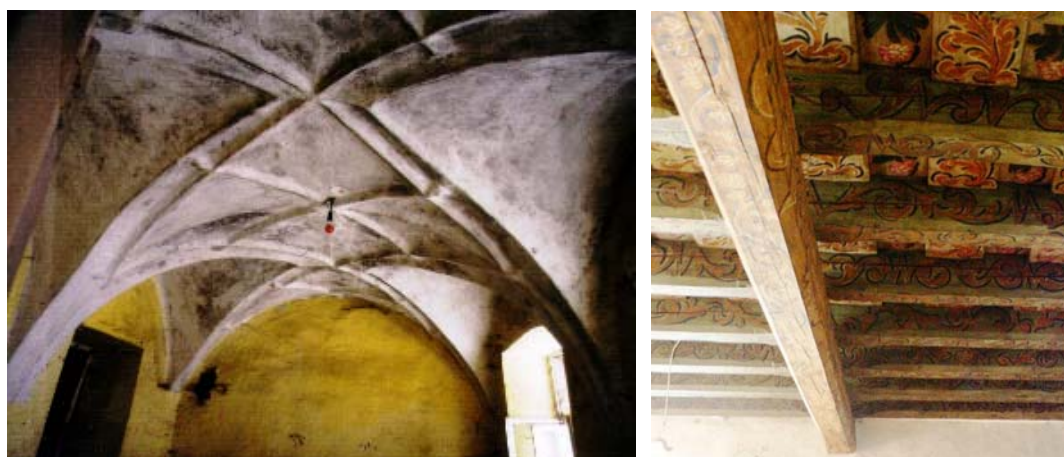
Hodnoty výtvarné, veku, originálu a konštruktívneho riešenia sa stretávajú aj v technickom riešení, materiáli a architektonickom výraze vodorovných konštrukcií. Foto: Katarína Vošková.

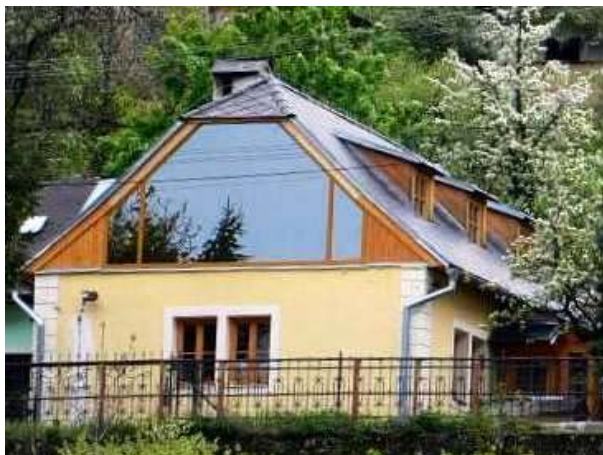
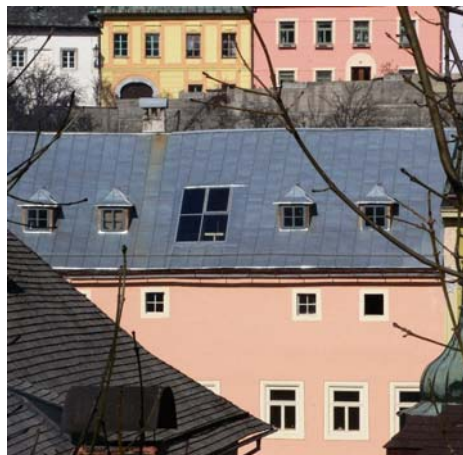
Strata autenticity striech použitím nevhodných detailov – vľavo (ul. J. Augustu): nahradenie pôvodného dreveného štítu preskleným; vpravo (ul. A. Kmeť'a): obnova strechy s umiestnením veľkoplošného strešného okna.

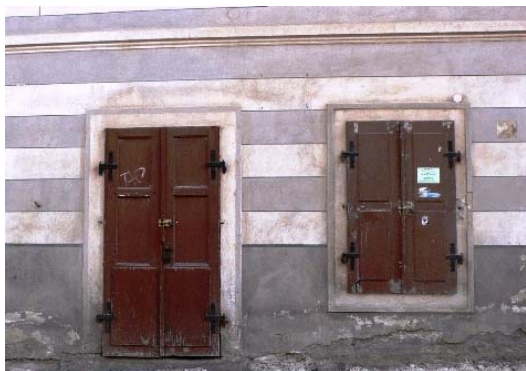
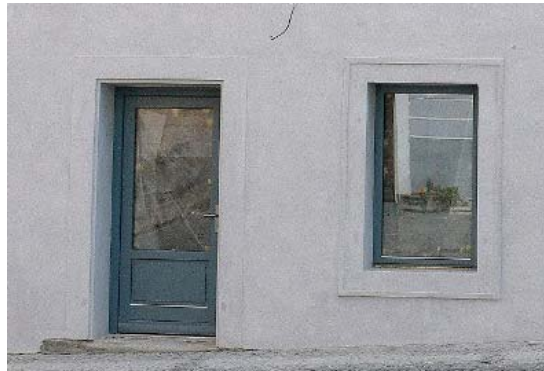
Strata autenticity fasády domu na Kammerhofskej ul. č. 13. Odstránené barokové okenice a dvernice z parteru a nahradené novotvarmi bez detailu, navyše pôvodné kamenné armovanie okna v časti parapetu bolo odstránené.

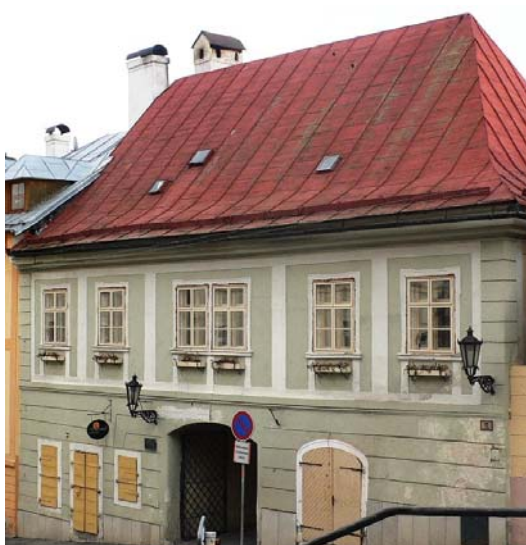
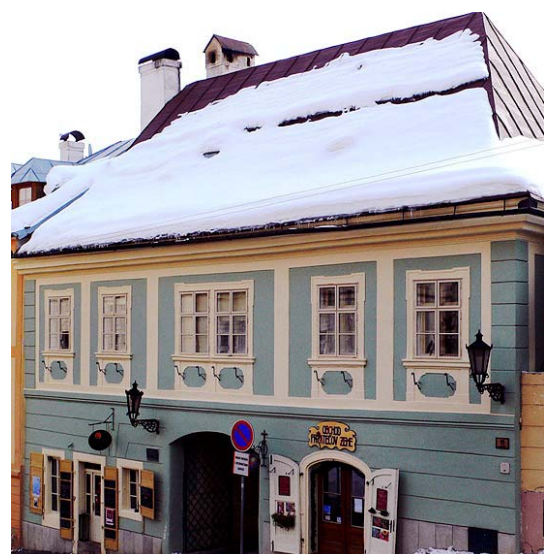
*Strata autenticity fasády meštianskeho domu na Radničnom nám. 11 vplyvom novej povrchovej úpravy syntetickým materiálom, pravdepodobne na báze akrylátu alebo silikátu.
Foto: Katarína Vošková (všetky obrázky).*

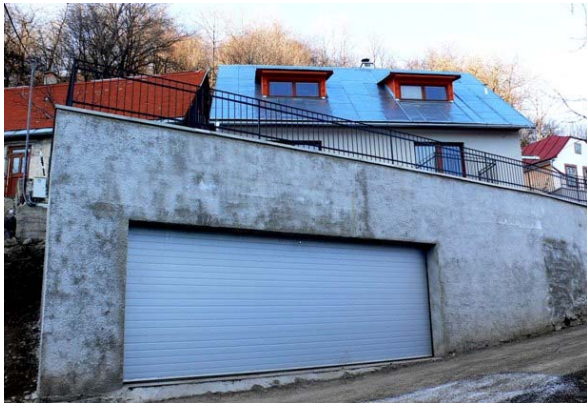
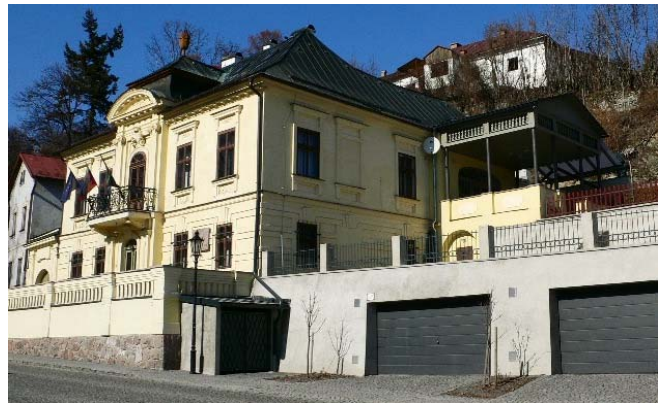
Narušenie autenticity prostredia – vybudovaním garáží priamo v uličnej čiare historickej zástavby. Vľavo: v baníckom osídlení na ulici S. Mikoviniho, vpravo: v zástavbe meštianskych domov na Kammerhofskej ul.

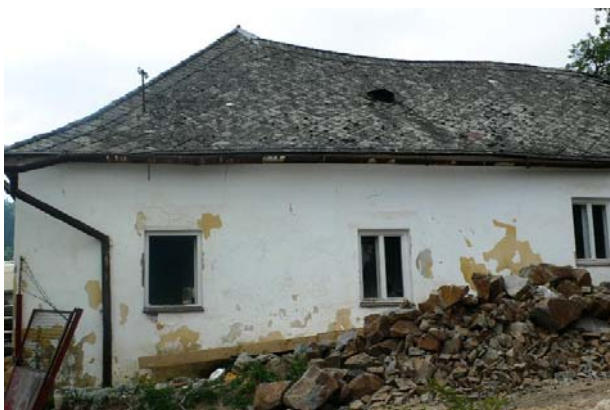
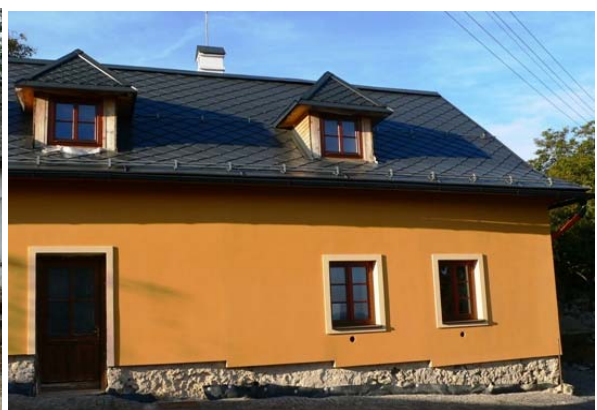
Strata autenticity banického domu a jeho prostredia úplnou prestavbou. Modernizáciou došlo k zmene hmoty, vzhľadu, materiálov, technológií, ako aj k zániku celkového „spiritu“. Žiaľ, je to ukážka súčasného trendu prebiehajúcich transformácií v baníckom osídlení. Foto: Katarína Vošková (všetky obrázky).

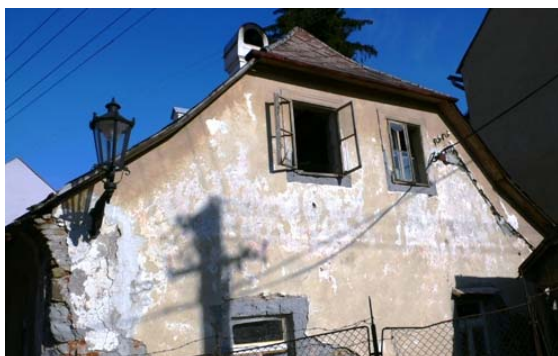
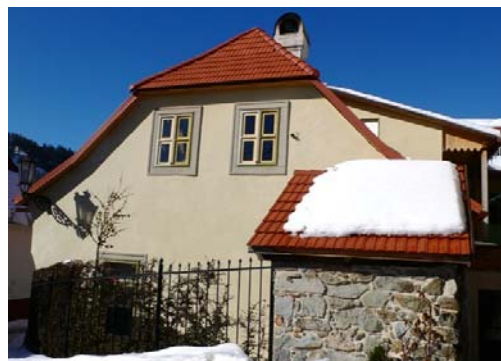
Dom na Dolnej ružovej 13 -- príklad zachovania autenticity po pamiatkovej obnove. Bol rešpektovaný pôvodný tvar strechy, detaily okien, zachované pôvodné materiály, vhodná úprava prostredia a pod.

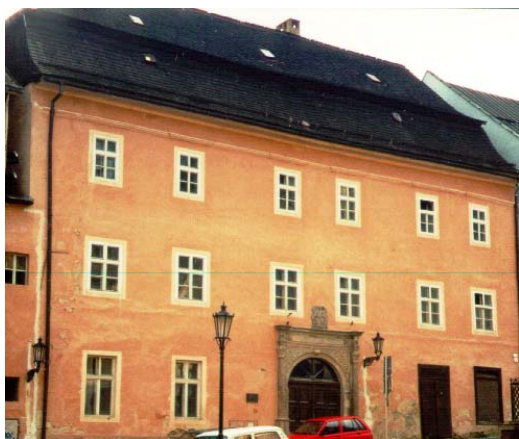
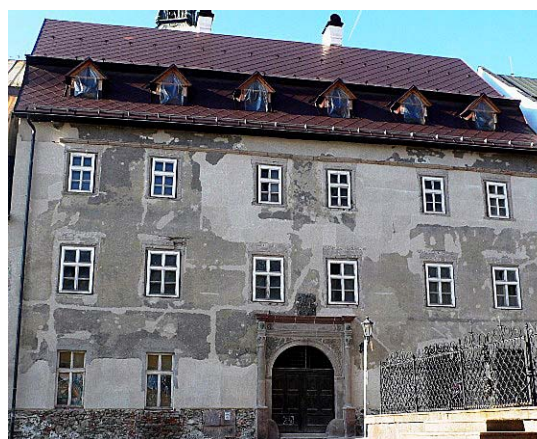
Fasáda Limpacherovho domu na Námestí svätej Trojice.

a) Pred reštaurovaním. b) Počas reštaurovania -- bola odstránená tenká vrstva omietky z 19. stor. bez dekorácií a konzervovaná renesančná vrstva s kamenným armovaním okien a renesančným vstupným portálom. Zostáva veriť, že finálna úprava fasády nebude riešená silikátovým alebo akrylátovým náterom, ale bude rešpektovať renesančnú povrchovú úpravu a patinu fasády.

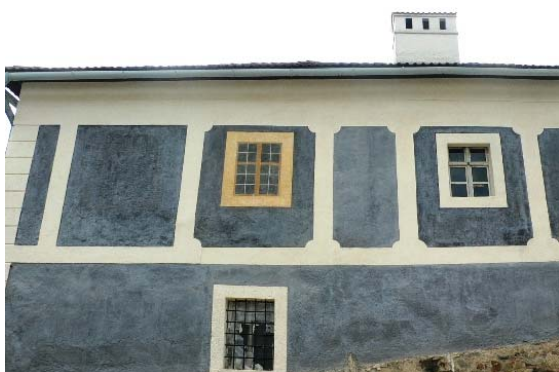
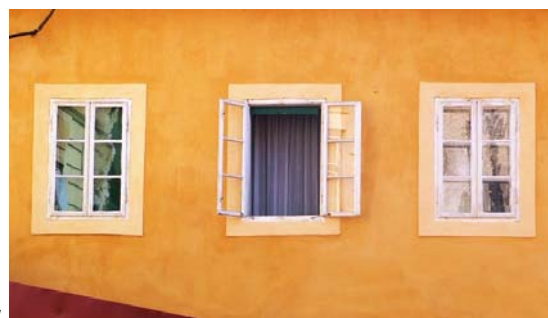
Príklad pamiatkových obnov fasád: a) Starozámocká 5 -- obnovená baroková fasáda tradičnými vápennými materiálmi a technológiami, so zachovaním barokového okna (vpravo) a reštaurovaním iluzívneho barokového okna (v strede); b) Palárika 3 -- obnova fasády a remeselná oprava pôvodných okien tradičnými technológiami.

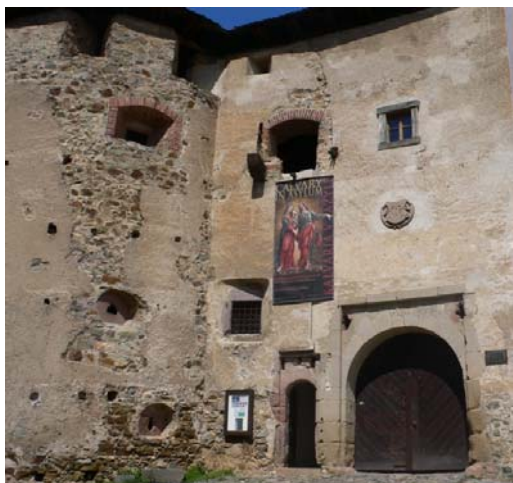
Starý zámok – konzervácia fasády.

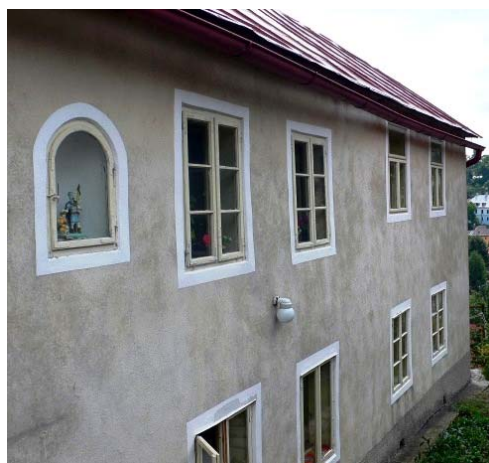
Autenticky zachovaná fasáda, dokumentujúca vývoj domu na Hornej ružovej ul.

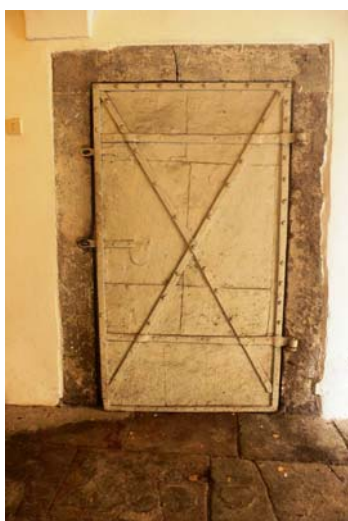
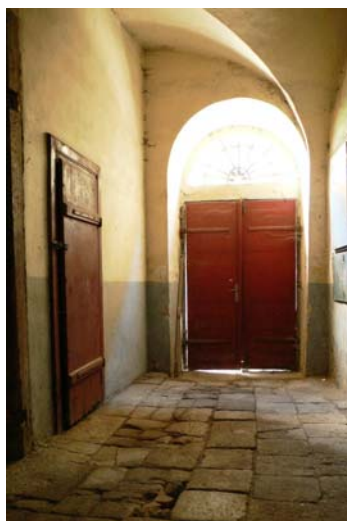
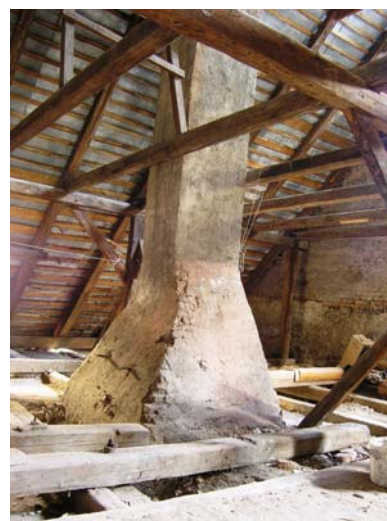
Autentické detaily kovových dverí v kamennom portáli, vstupného máshauzu a priestoru krovu s komínom. Foto: Katarína Vošková, Pavel Fabian (4. obr.), Andrea Nižňanská (6. a 7. obr.).

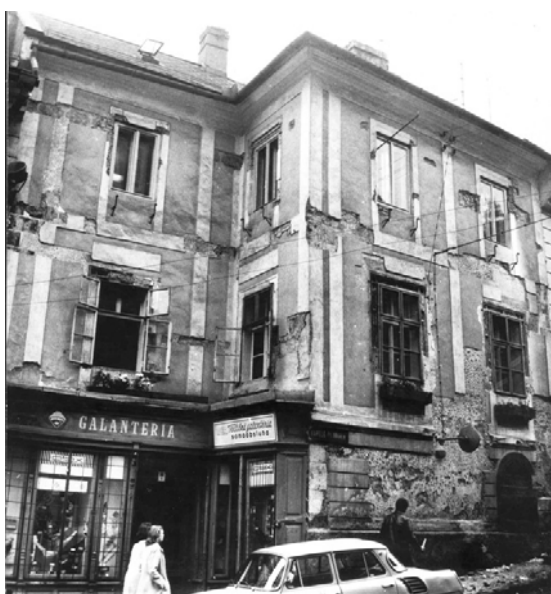
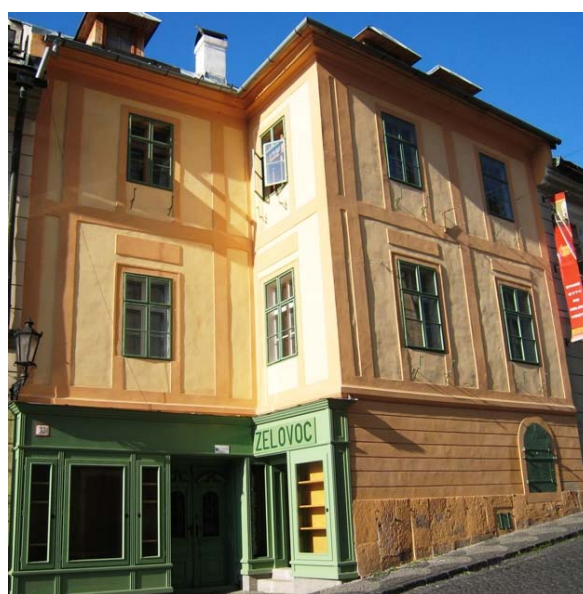
Pri pamiatkovej obnove meštianskeho domu na Radničné nám. 11 bola prezentovaná klasicistická fasádna úprava, ktorá zabezpečila domu výtvarnú celistvosť a autentický charakter.

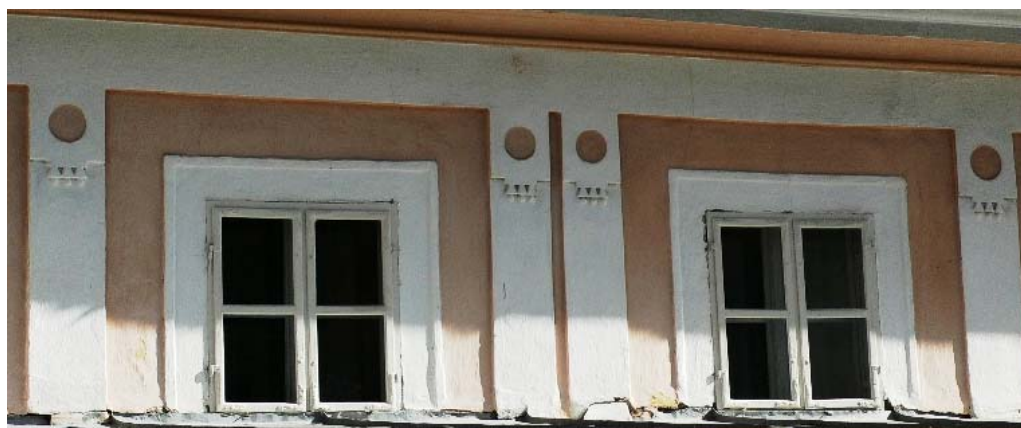
*Časť fasády s oknami na meštianskom dome na Kammerhofskej ul. 4, ktorá bola priebežne udržiavaná, nie radikálne pamiatkovo obnovená.
Foto: Súkromný archív autorky (3. obr.), Katarína Vošková (ostatné).*

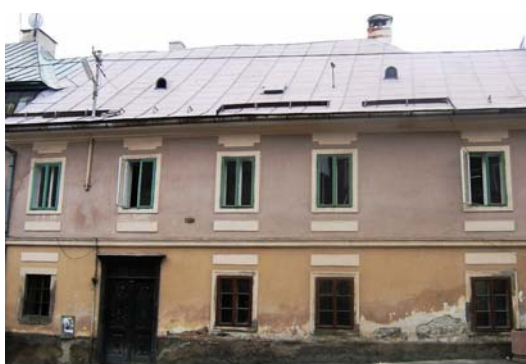
Čelná fasáda – pred obnovou

Východisková situácia domu pred obnovou: dom bol obývaný a udržiavaný v pomerne dobrom stavebno-technickom stave. Konštrukcie stropov a strechy neboli vážnejšie narušené.

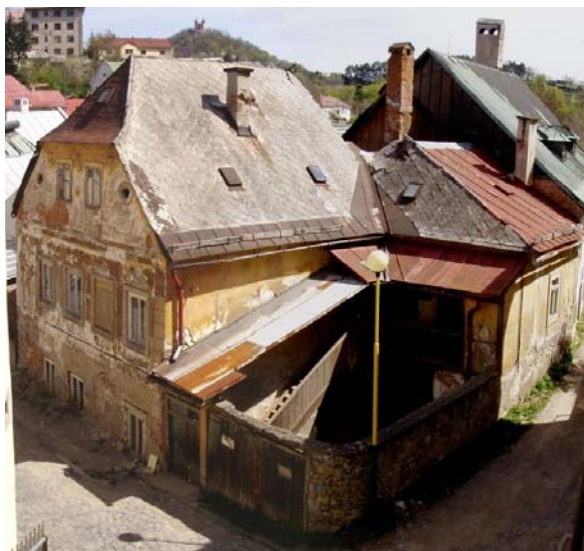
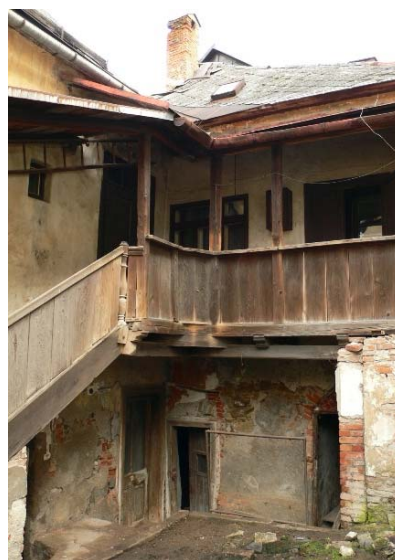
Východisková situácia pred obnovou: dom bol dlhodobo neudržiavaný a došlo k zrúteniu strechy pod ťarchou snehu (asi v roku 2005 – 2006). Fasády a baroková pavlač boli zdegradované, omietky s cementovými vysprávkami boli z veľkej časti opadané, zavlhnuté a zasolené.

*Východiskový stav domu pred pamiatkovou obnovou. Pohľad na celok s dvorom ohraničeným parcelným kamenným múrom a pohľad na barokovú drevenú pavlač dvorovej fasády.
Foto: Peter Nižňanský, Andrea Nižňanská.*

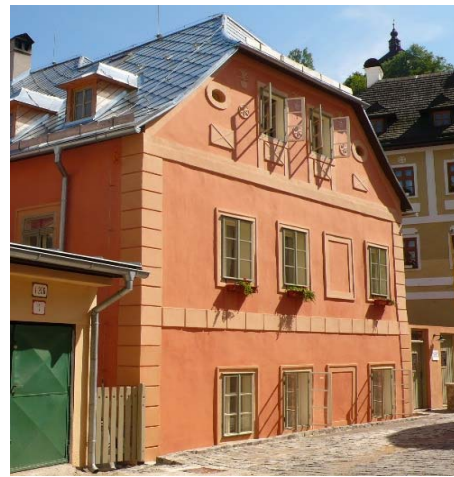
Čelná fasáda domu – po obnove

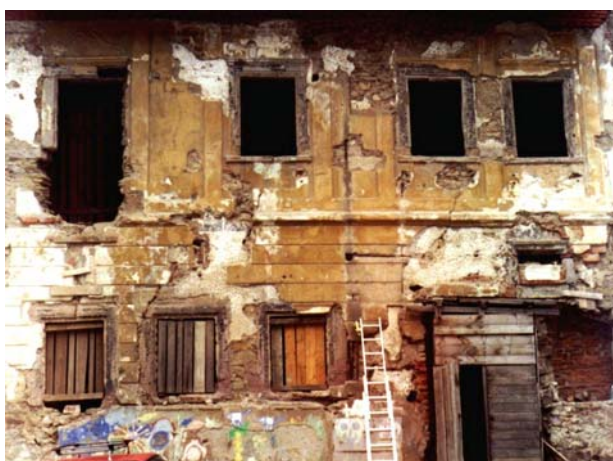
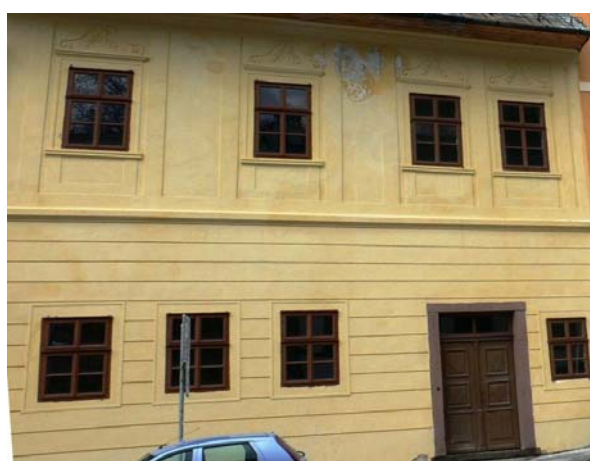
Východisková situácia fasády pred 1. reštaurovaním (1998) a po 1. reštaurovaní (2004). Stav fasády po deštruktívnom pamiatkovom výskume, stav od roku 1979 až do roku 2004 (vľavo), Stav fasády po reštaurovaní poslednej klasicistickej úpravy fasády v roku 2004 (vpravo).

Východisková situácia pred obnovou: čelná fasáda reštaurovaná asi v roku 2000 bola v dobrom stave, zatiaľ bez potreby ďalšieho konzervovania. Akútnejší bol stav dvorových fasád, ktoré zatekali a boli poškodzované kamenné architektonické články.

Predmet pamiatkovej ochrany/ nositelia pamiatkových hodnôt: prevládajú hodnoty architektonická a hodnota dokumentu rôznych vývojových etáp, ktoré sa až do roku 2011 zachovali na čelnej fasáde (gotická, renesančná, baroková a klasicistická) a omietkové vrstvy s výmalbami z obdobia renesancie v interiéri.

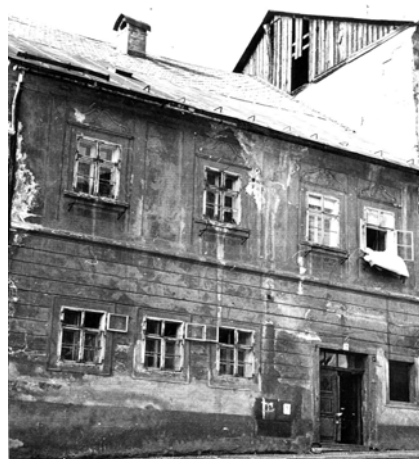
Vzhl'ad fasády s klasicistickou úpravou

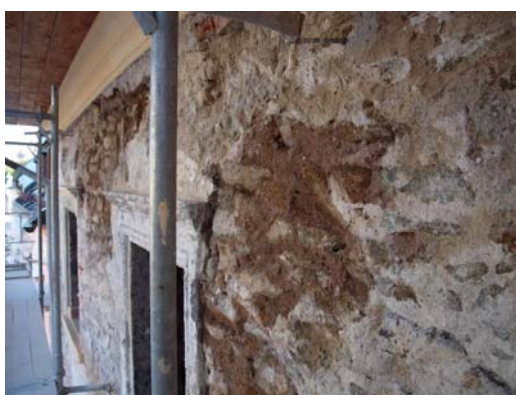
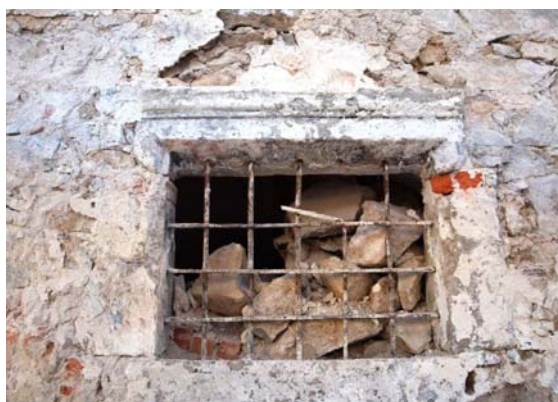
Otlkanie klasicistickej štukovej výzdoby a poškodenie aj starších omietkových vrstiev (baroková s čiernymi pásmi, renesančná, ktorej podoba sa rekonštruovala, gotická s iluzívnym kvádrovaním). V pravo – odhalený renesančný nadsvetlík nad renesančným vstupom, dovtedy zachované kultúrne omietkové vrstvy sú odstránené. (Realizácia: reštaurátor s licenciou).

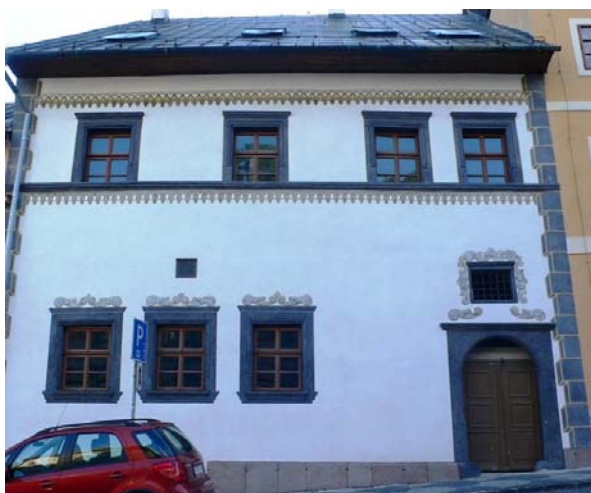
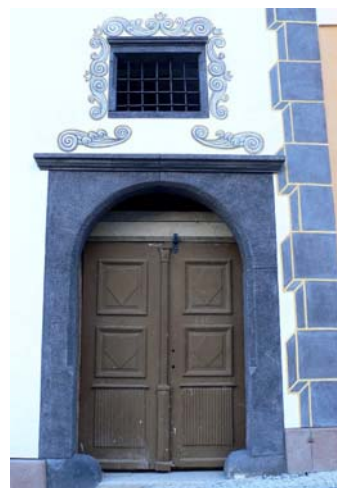
Rekonštrukcia renesančnej podoby fasády bez zachovania ostatných kultúrnych vrstiev, vrátane rekonštruovanej renesančnej vrstvy. Detail rekonštruovaného renesančného portálu.

Proporcie maľovanej pasparty okolo nadsvetlíka a rímsoy nad vstupným portálom sú nepravdepodobné.

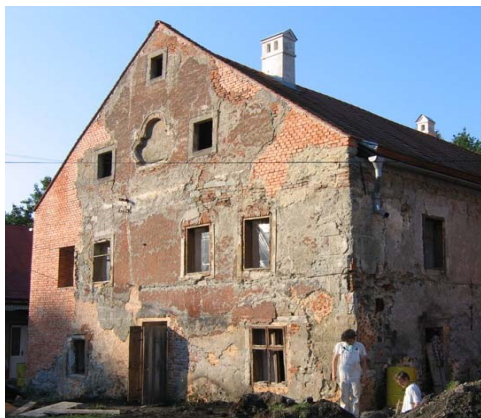
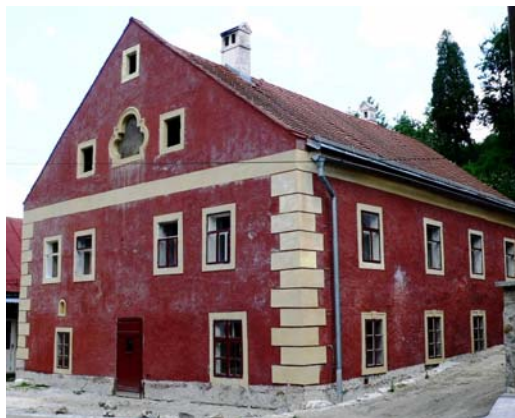
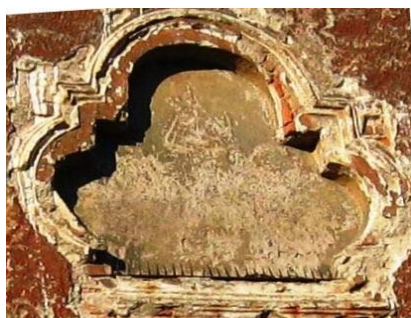
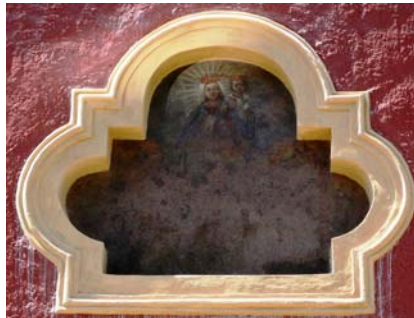
Stav domu pred obnovou a po obnove s detailom niky v šítie pred a po reštaurovaní.
Foto: Lubomír Lužina (2. obr.), Katarína Vošková (ostatné).

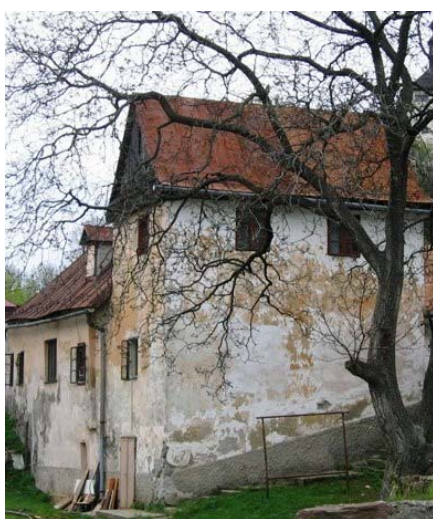
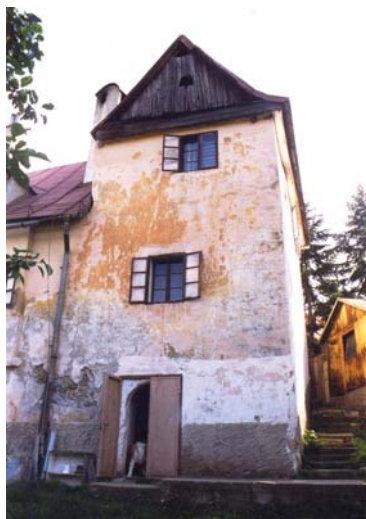
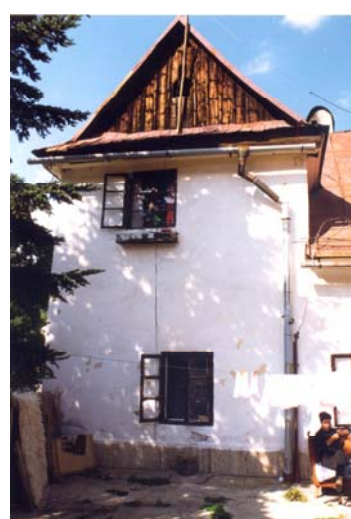
Stav domu v roku 1998, keď bol obývaný a skoro na 100 % autentický. Vľavo – nárožie domu, v strede -- pohľad z mesta na vežovú časť so sedlovou strechou a dreveným štítom, vpravo – pohľad na vežovú časť z dvora. Na vežovej časti domu dominovala a jeho vežový charakter umocňovala štítová sedlová strecha.

Východisková situácia pred obnovou: dom bol permanentne obývaný a základne udržiavaný. Asi v roku 2006 došlo k požiaru, ktorý zasiahol strechu a časť stropov vežovej časti, ktoré boli sčasti poškodené požiarom, sčasti hasením požiaru. Následne ho nový vlastník nechal dlhodobo (asi 2 roky) bez prekrytia a akéhokoľvek stabilizovania.

Predmet pamiatkovej ochrany/ nositelia pamiatkových hodnôt:– uplatnenie vežového výrazu domu v obraze a panoráme mesta (v panoráme s dominantou Nový zámok), má architektonickú hodnotu (vežový charakter domu), hodnotu konštrukcií (hmota veže je pôvodne zrubovej drevenej konštrukcie s drevenými trámovými stropmi) a architektonických detailov (kamenné armovania okien, portály).

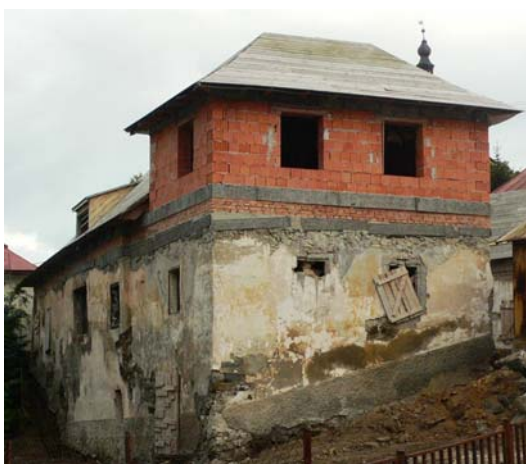
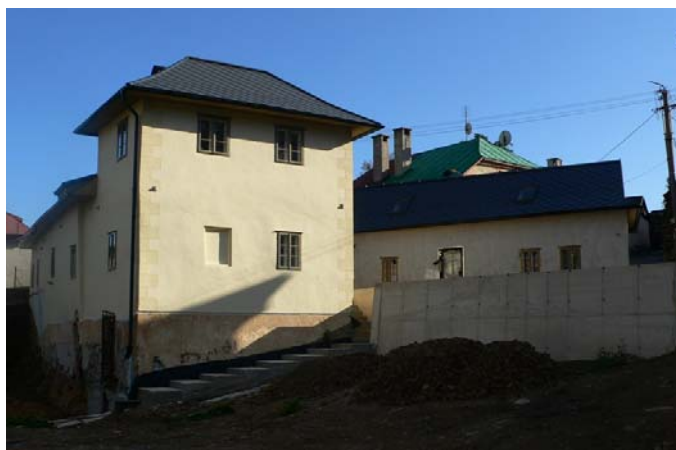
Pohľad na nárožie domu v priebehu obnovy a po obnove. Z priebehu obnovy je zrejmé, že pôvodne drevená zrubová konštrukcia bola odstránená a nahradená novou tehlovou. Zmena tvaru strechy na valbovú nad vežovou časťou degraduje jej pôvodný dominantný vzhľad v obraze mesta. Foto: Súkromný archív autorky (2. obr.), Andrea Nižňanská (4. a 5. obr.), Katarína Vošková (ostatné).

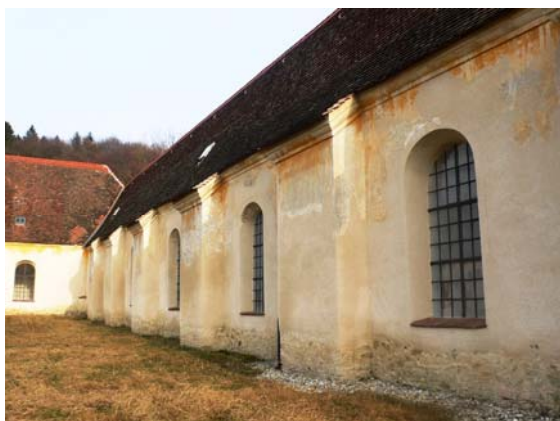
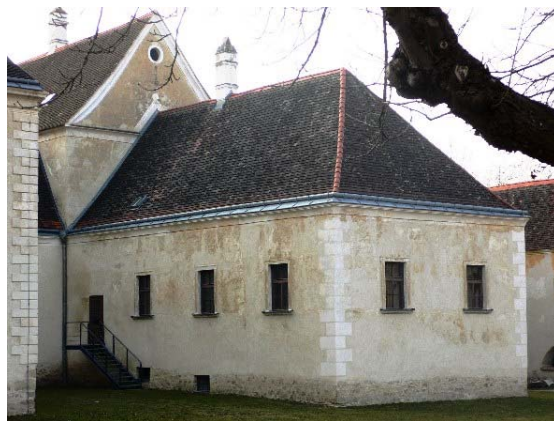
Konzervačnou metódou -- tradičnými materiálmi a technológiami reštaurované fasády kláštora kartuziánov v Mauerbachu, Rakúsko.

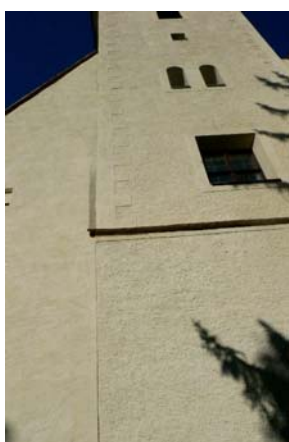
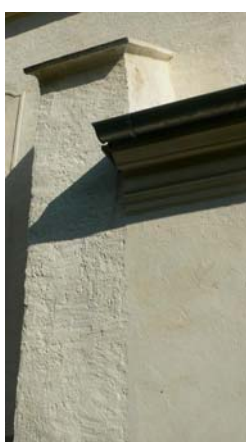
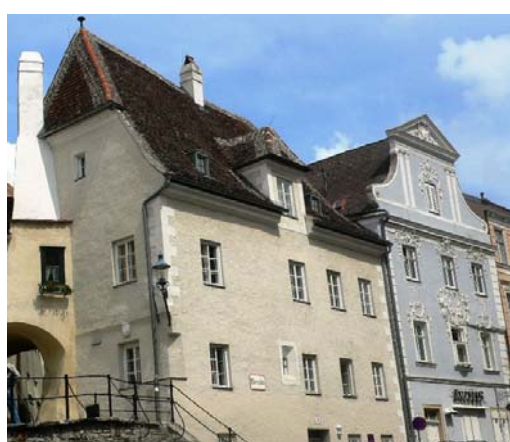
Konzervačnou metódou s neutrálnou prezentáciou vývojových fasádnych etáp odlišením v štruktúre omietok. Architektúra z lokality svetového dedičstva -- údolie Wachau, Rakúsko.

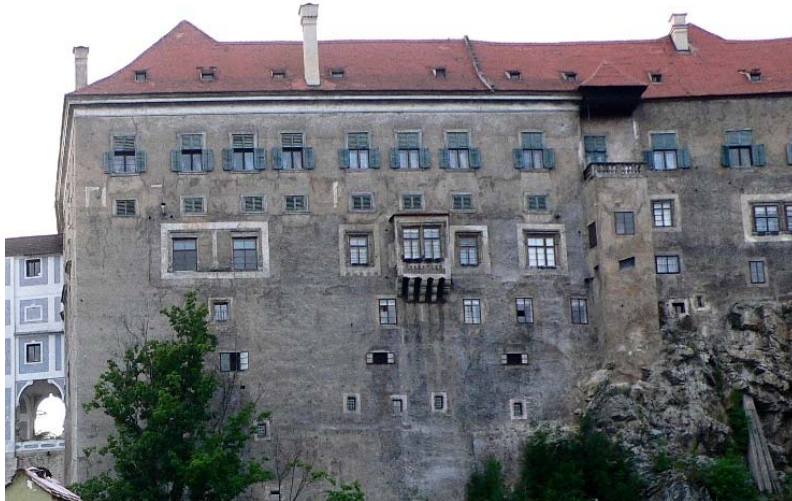
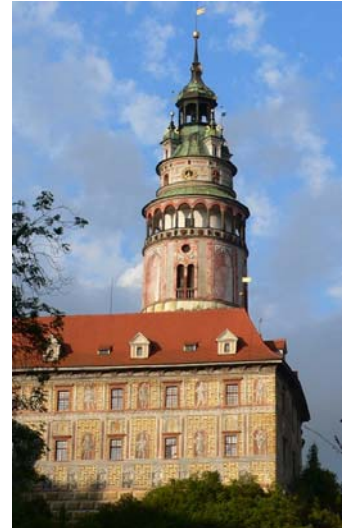
Konsolidovaná a konzervovaná fasáda hradu v Českom Krumlove – tradičnou technológiou.
