**PROCES TRANSFORMÁCIE PAMIATKY
POČAS PAMIATKOVEJ OBNOVY – ZÁMERY VERZUS REALIZÁCIA**

Dizertačná práca

Ing. arch. Katarína Vošková

Študijný program: Obnova architektonického dedičstva

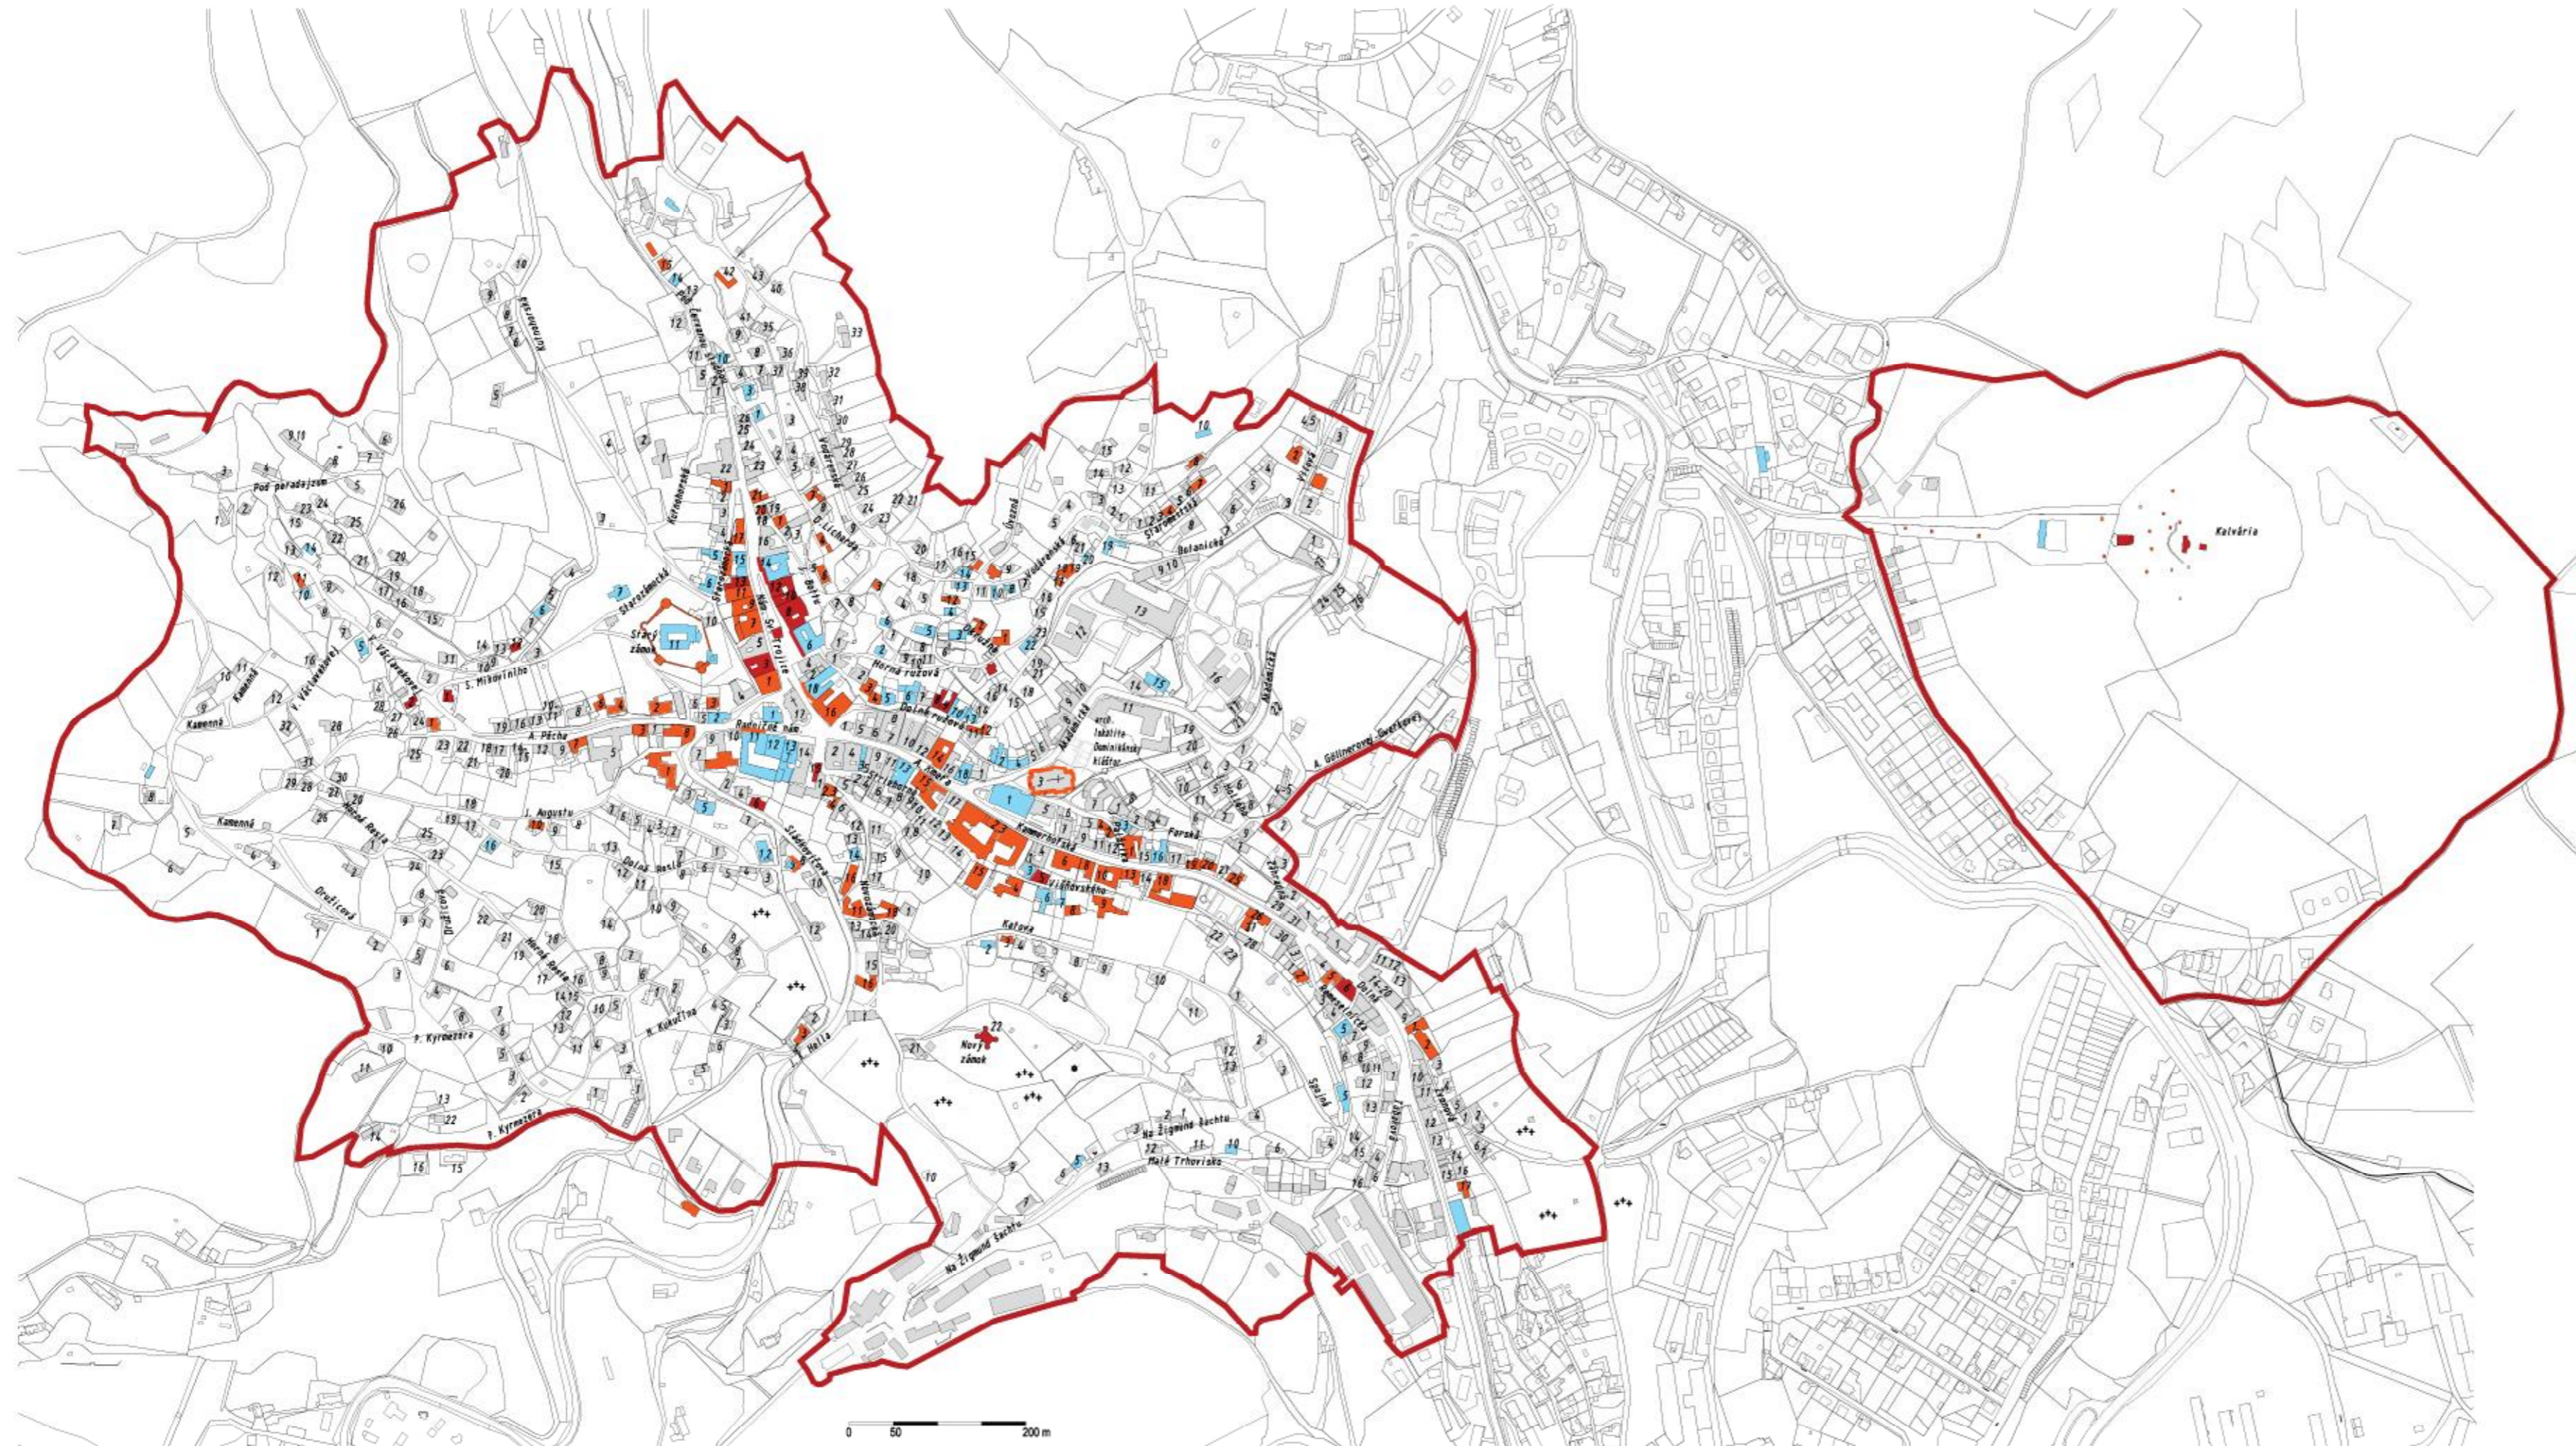
Pamiatková rezervácia Banská Štiavnica
-- analýza strát autenticity v dôsledku
pamiatkovej obnovy

Mapovanie aktuálne k februáru 2012

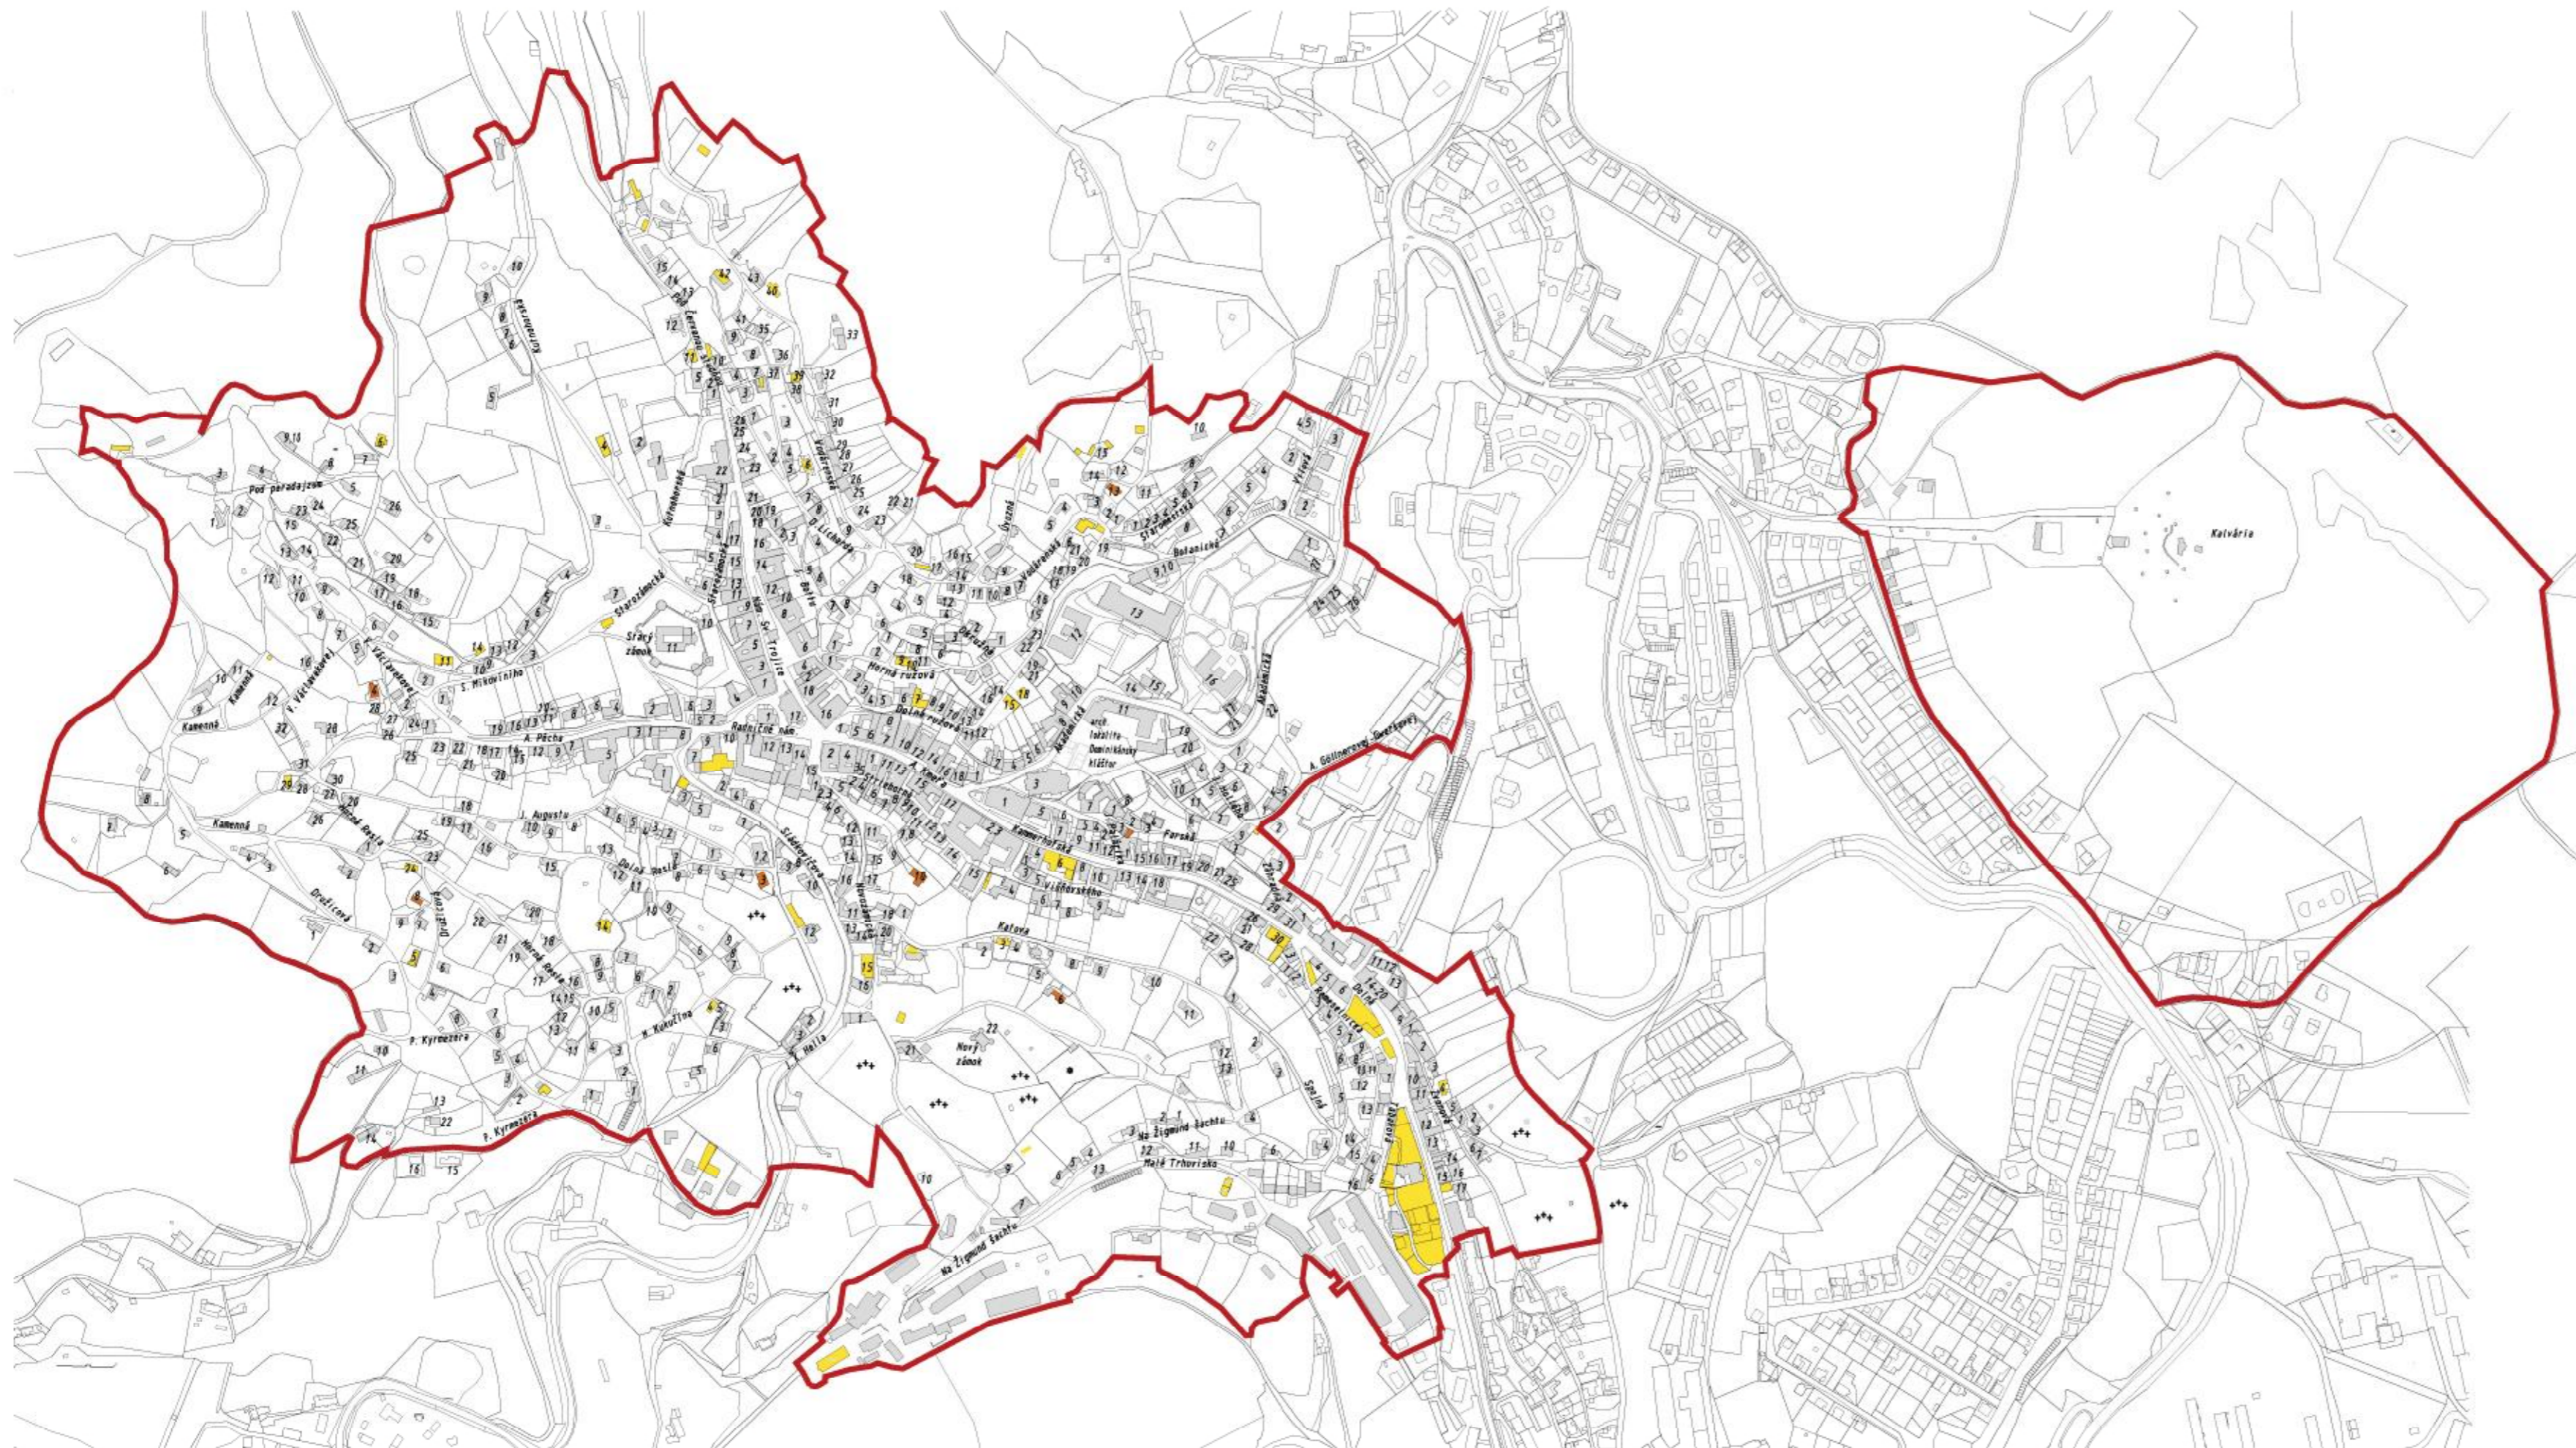
Pamiatková rezervácia Banská Štiavnica
– vyznačenie zbúraných a zaniknutých
objektov (približne od roku 1976)

Mapovanie aktuálne k februáru 2012

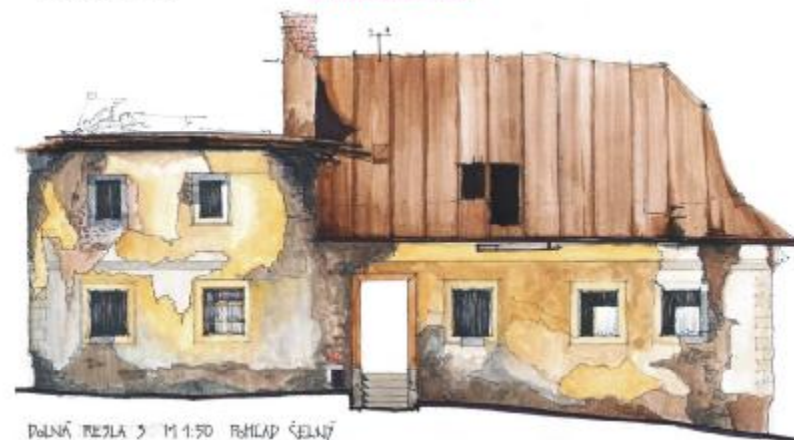
DOLNÁ RESLA 3 M 1:50 PĚKILAD ŠELAJ

Banská Štiavnica, národná kultúrna pamiatka DOLNÁ RESLA 3 -- dokumentácia zániku pamiatky

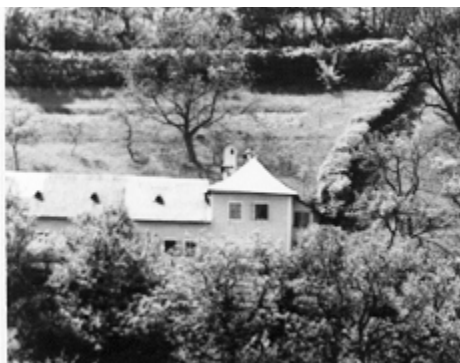
Katova 6, asi 1. Pol. 20.stor.

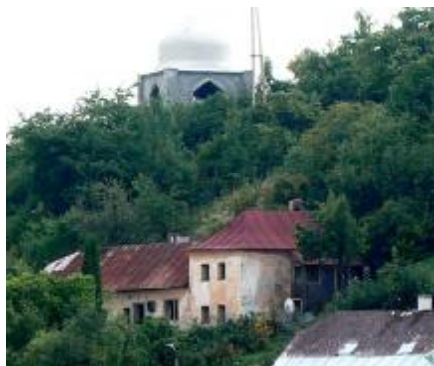
Katova 6, súčasný stav, 05.2010

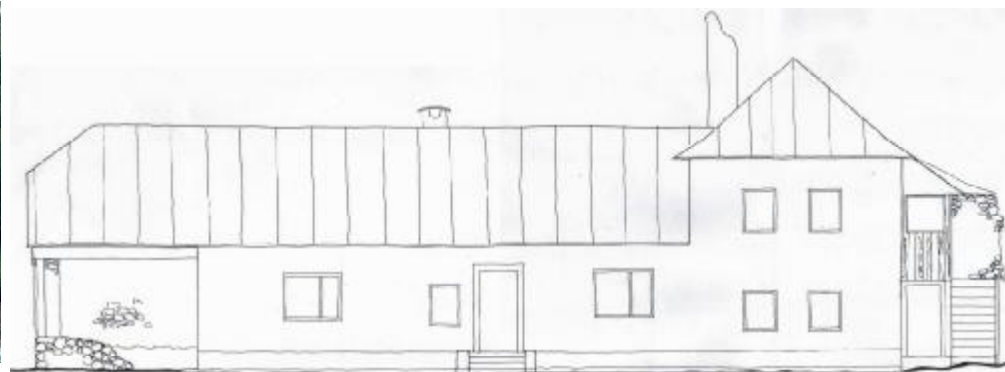
REKONSTRUKČNÝ NÁVRH 1:70

Zameranie rozpadajúcej sa národnej kultúrnej pamiatky počas Jesennej univerzity architektúry v septembri 2008, zamerali študenti FA STU

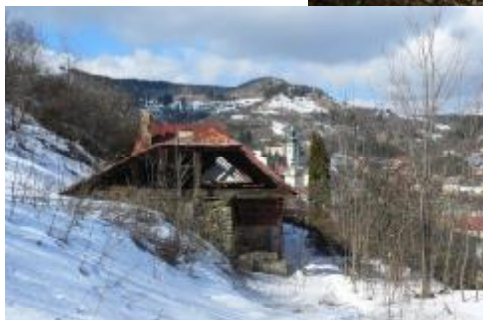
Bočný pohľad na Katovu 6 s priehľadom na Starý zámok

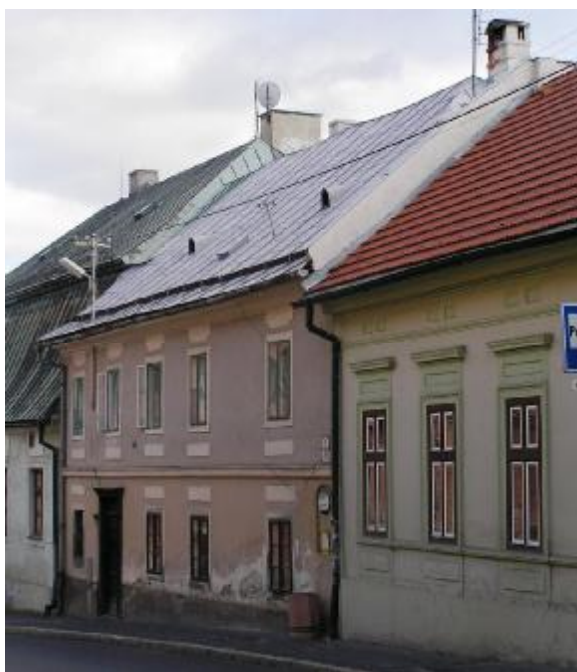
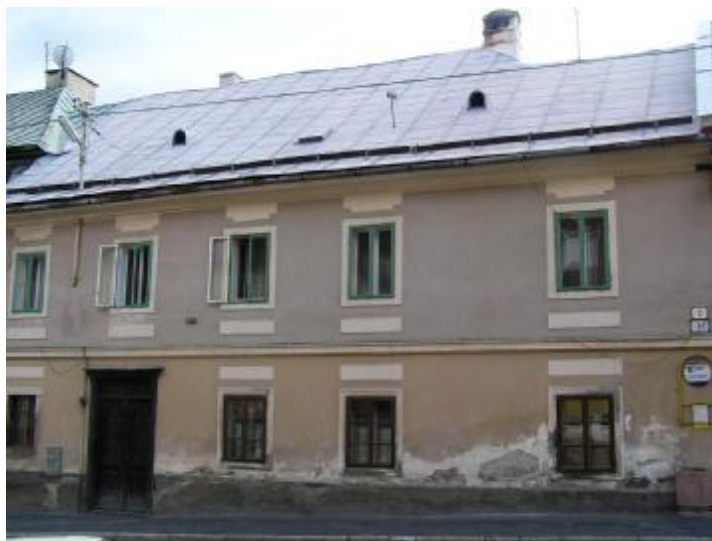
*Uličná fasáda a strecha domu pred obnovou.
Foto: Katarína Vošková*

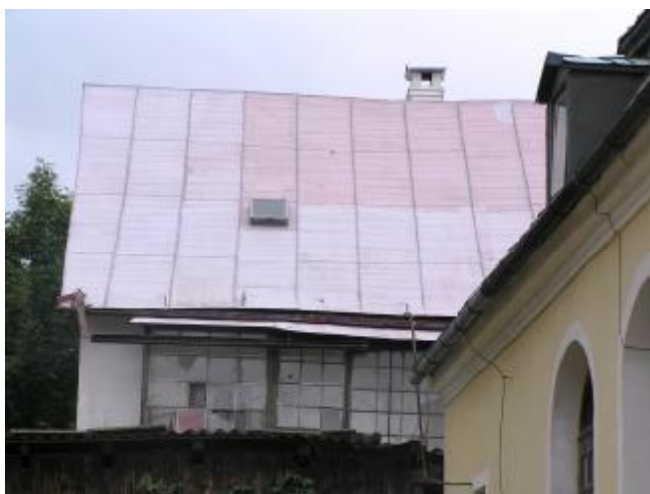
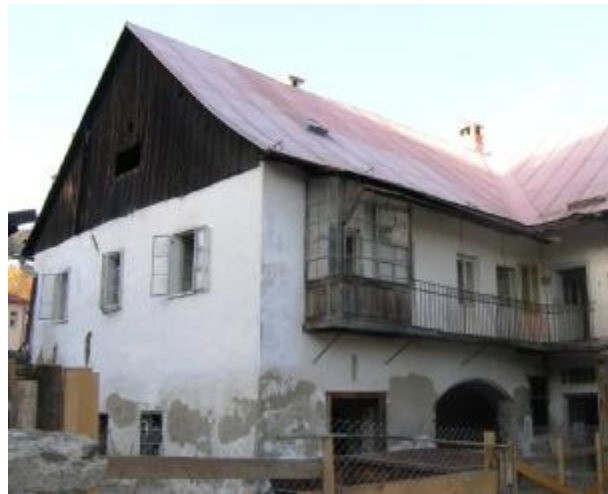
*Zadná štítová fasáda a bočná dvorová fasáda s pohľadom na drevenú presklenú pavlač.
Foto: Andrea Nižňanská*

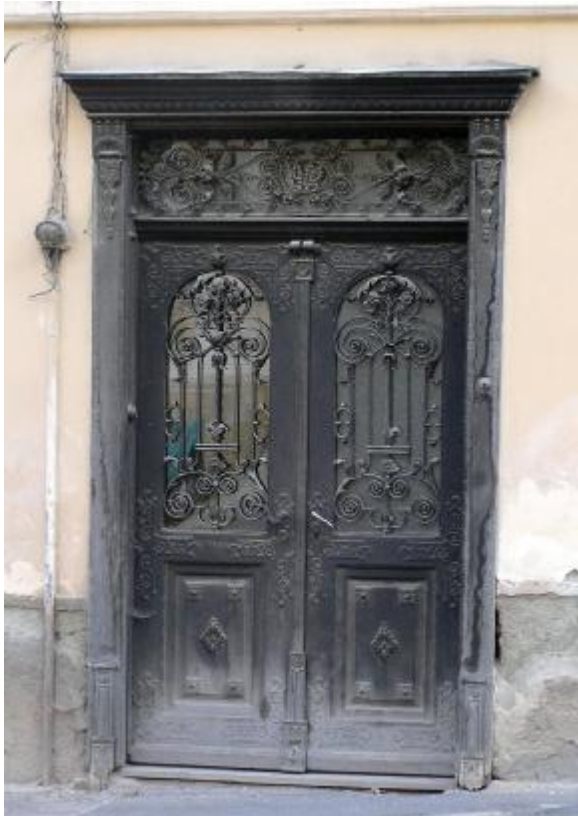
Vstupné dvere na uličnom priečelí z roku 1902.

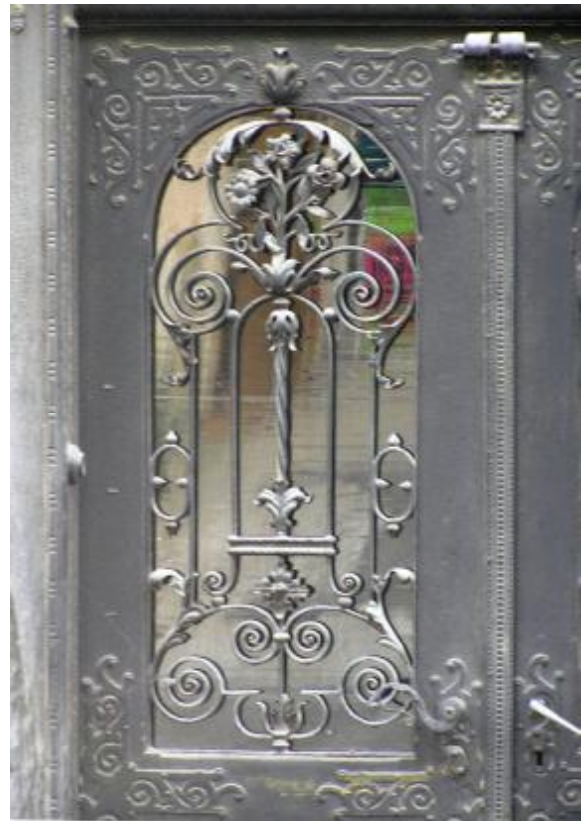
*Detail mreže vstupných dverí.
Foto: Katarína Vošková*

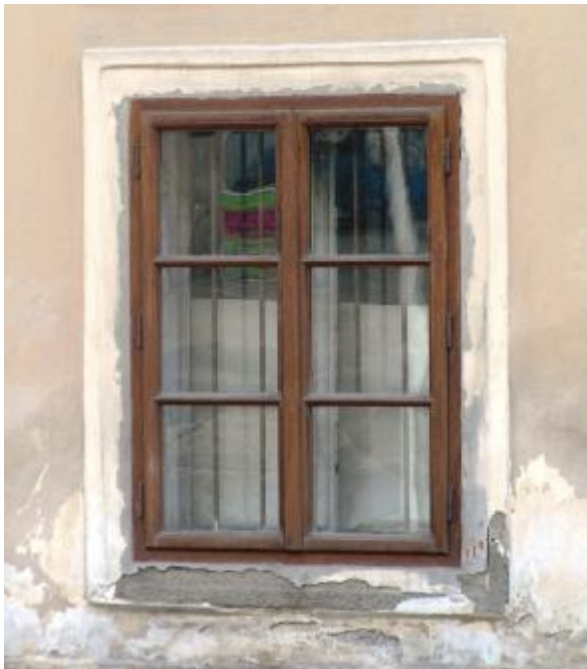
Okno na uličnej fasáde v kamennej šambráne.

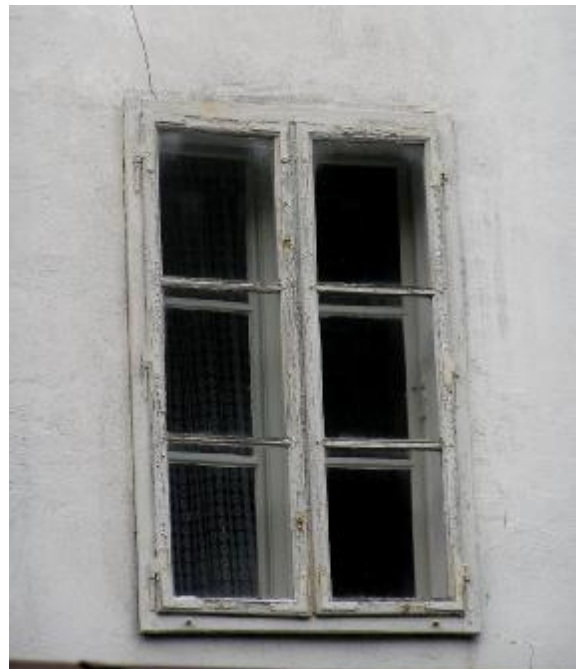
*Okno z 19. storočia na zadnej fasáde.
Foto: Andrea Nižňanská.*

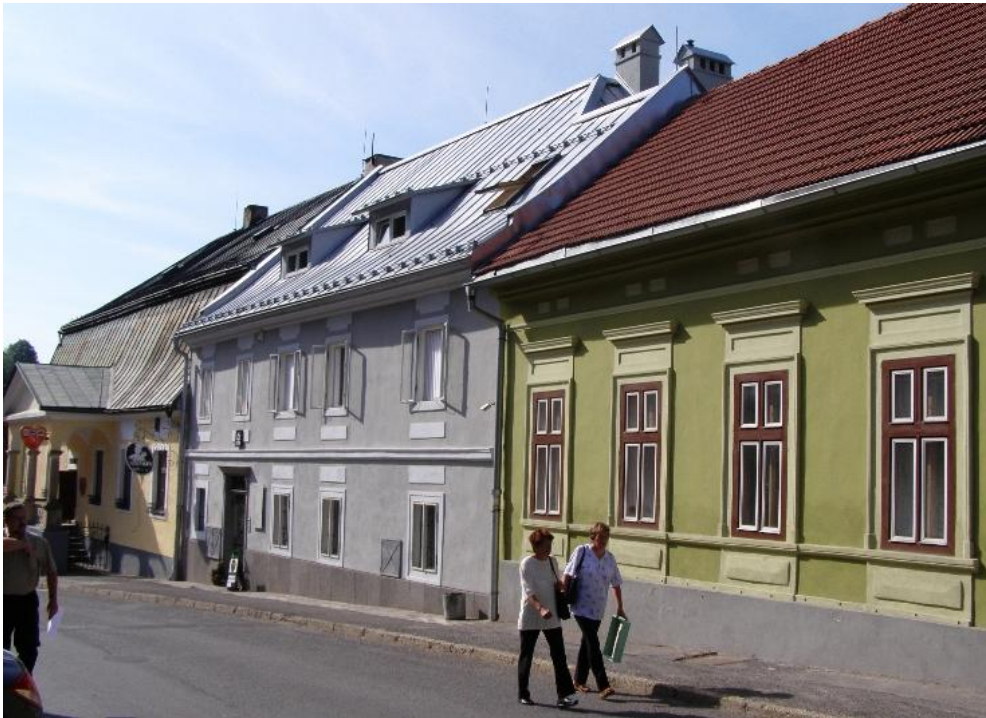
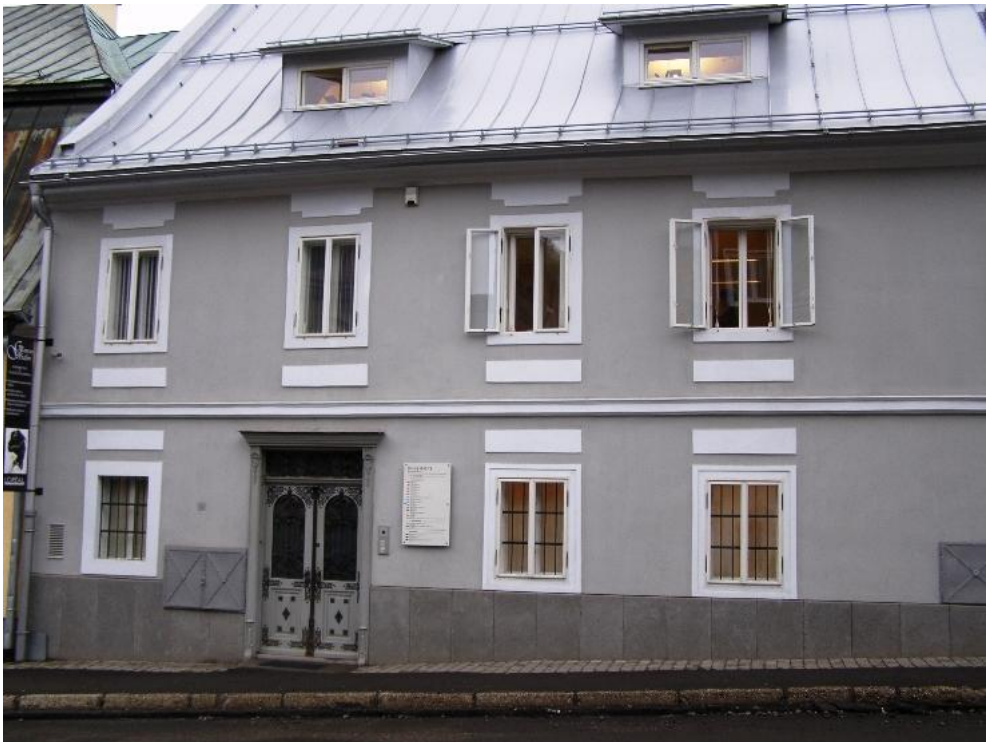
Uličná fasáda a strecha domu po pamiatkovej obnove. Ako strešná krytina boli použité plechové pásy, detaily -- novotvarové vikiere s nevhodným detailom (zachytávač snehu) a strešné okno, všetky okenné výplne na fasáde sú nové.

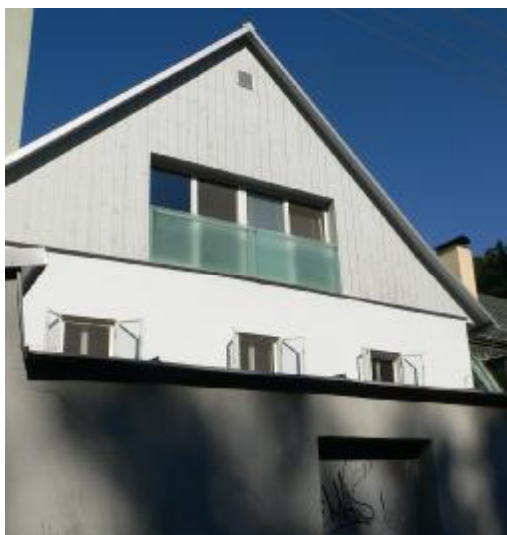
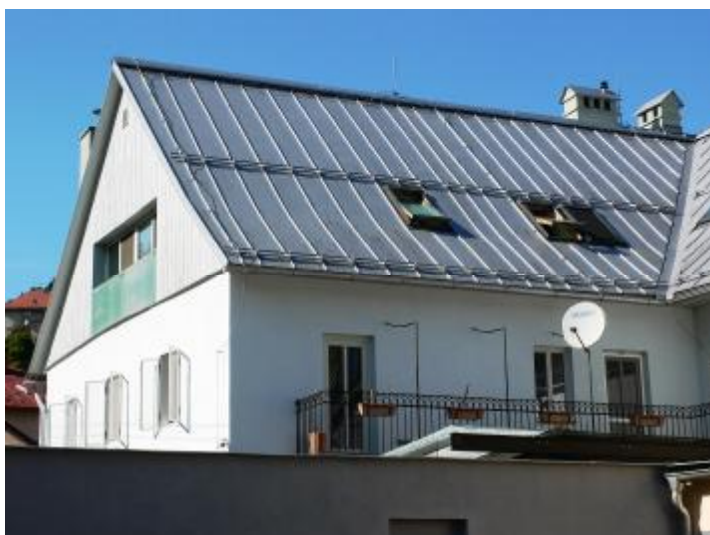
Zadná štítová fasáda a bočná dvorová fasáda po obnove, orientované do ulice Remeselníckej. Štítová stena je nevhodne perforovaná s použitím materiálov, proporcií otvorov a umiestnenia otvorov, ktoré nie sú v prostredí PR Banskej Štiavnice typické. Strešná krytina je z úzkych plechových pásov, ktoré sú esteticky na nižšej úrovni než plechové tabule, strešné okná narúšajú strešnú krajinu PR. Pavlač je redukovaná oproti pôvodnej presklenej. Otvory, orientované na pavlač sú úplne dizajnovne nevhodné, navyše boli odstránené pôvodné dvere z 19. storočia.

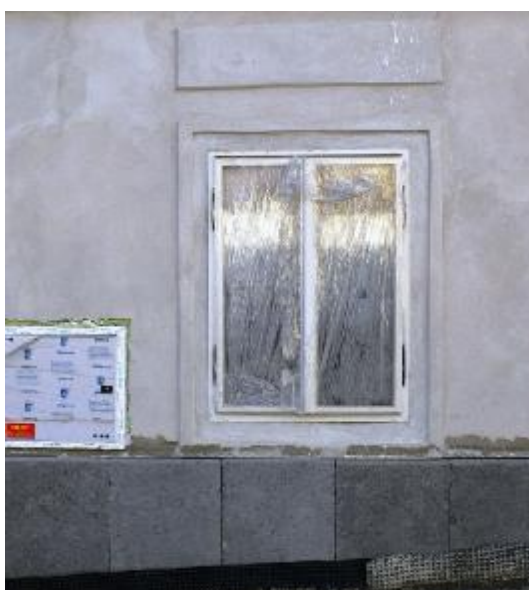
Nové okno na prízemí uličnej fasády je bez priečneho členenia, oprava štukovej výzdoby, umiestnenie plynovej prípojky nevhodne volené na čelnej fasáde.

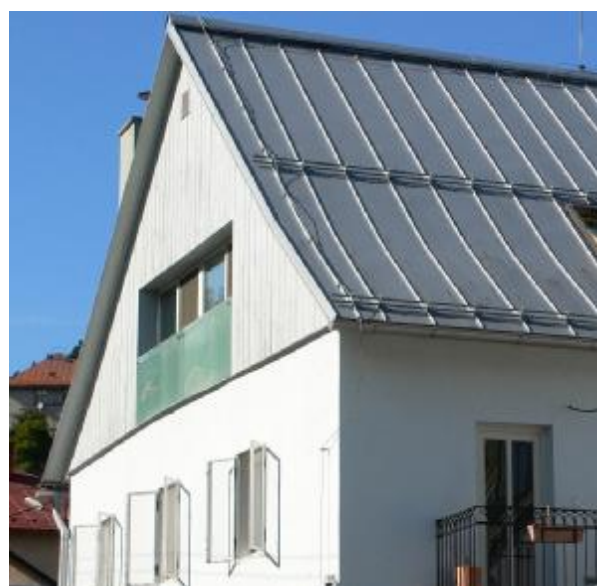
Okná na zadnej fasáde sú tiež redukované o priečne členenie. Pôvodné okná s kovami z 19. storočia boli odstránené.

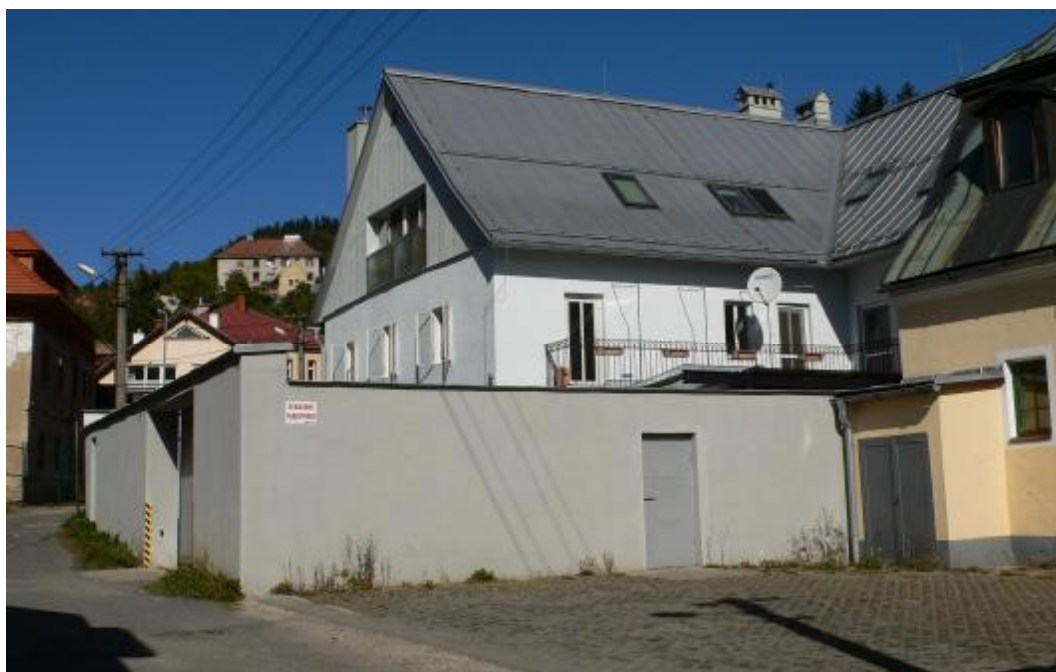
Autenticita prostredia pamiatky a jej okolia bola narušená opravou ohradového múra, ktorý pôsobí nie ako obnova pôvodného múra, ale ako novotvar. Negatívny vizuálny účinok bol dosiahnutý použitím nevhodných materiálov na omietky, náter, strechu a pod. Vstupné vráta sú posuvné, z plechu, bez uplatnenia detailu...

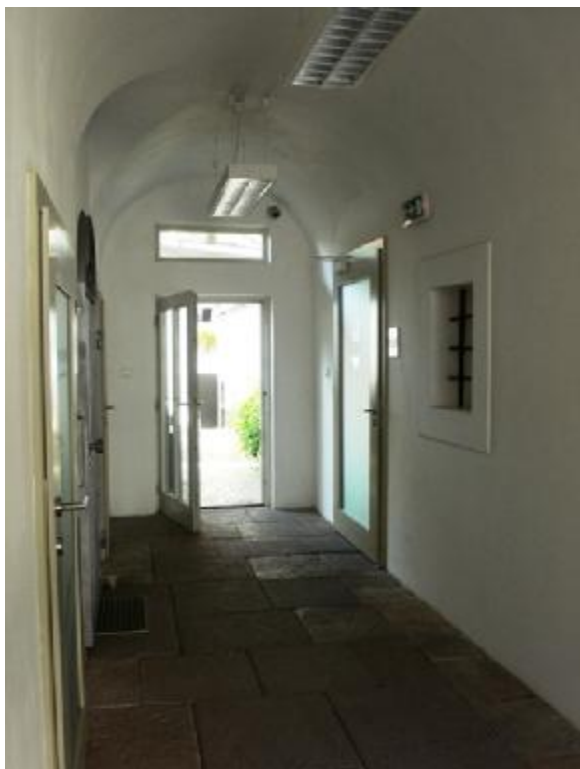
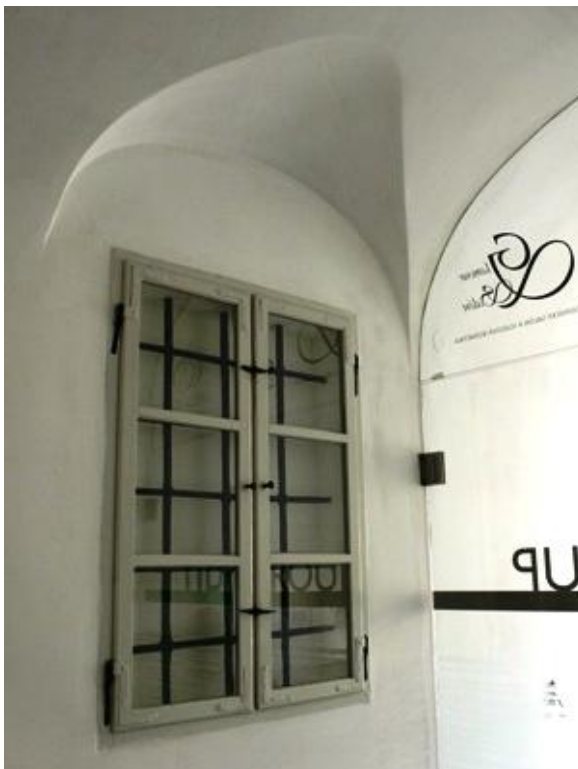
K autenticite historického prostredia vo vstupnej chodbe prispieva pôvodná kamenná dlažba a jedno zachované a opravené pôvodné okno, datované do prelomu 18 a 19. storočia. Materiálové riešenie stien a farebnosť priestorov (v bielej a svetlo sivej) však pôsobí sterilne a potiera historicitu interiéru domu. Naopak, zrejma je snaha, aby interiér pôsobil novo.

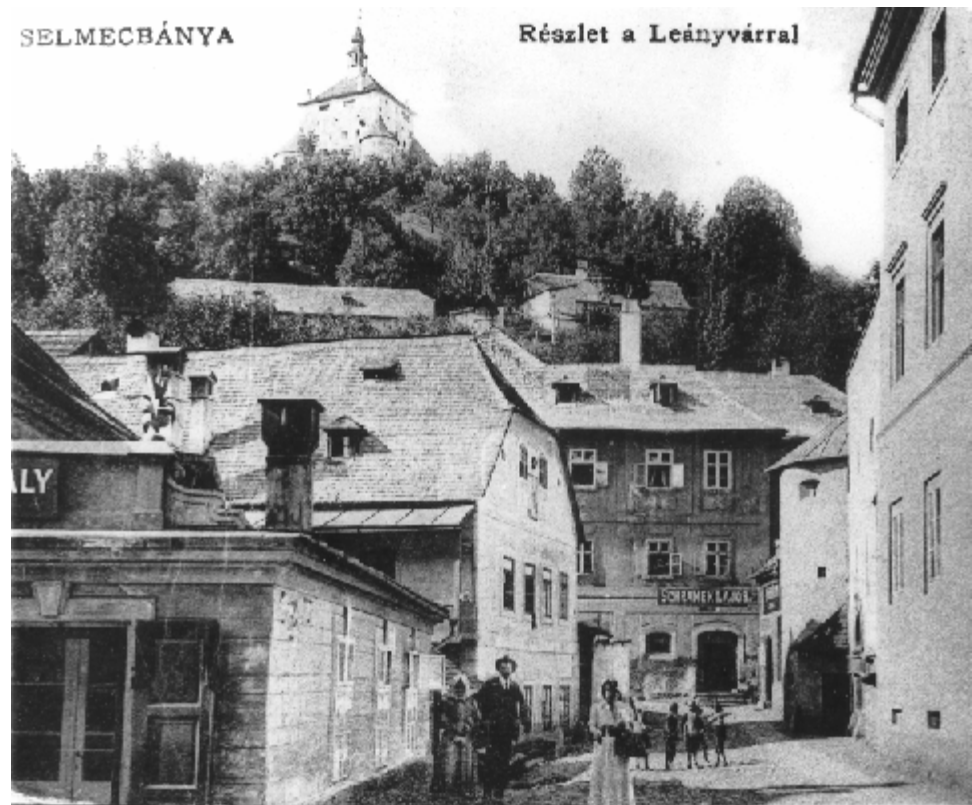
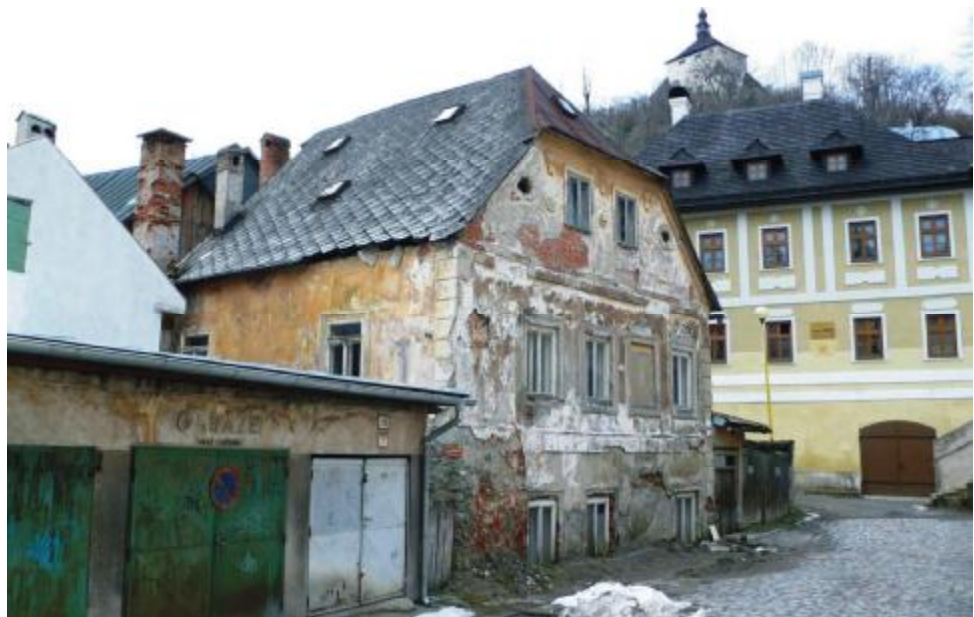
Pohľad na dom začiatkom 20. storočia a v roku 2006. Okrem celkového stavebno-technického stavu domu, je silne narušené historické prostredie okolitej zástavby (garáže).

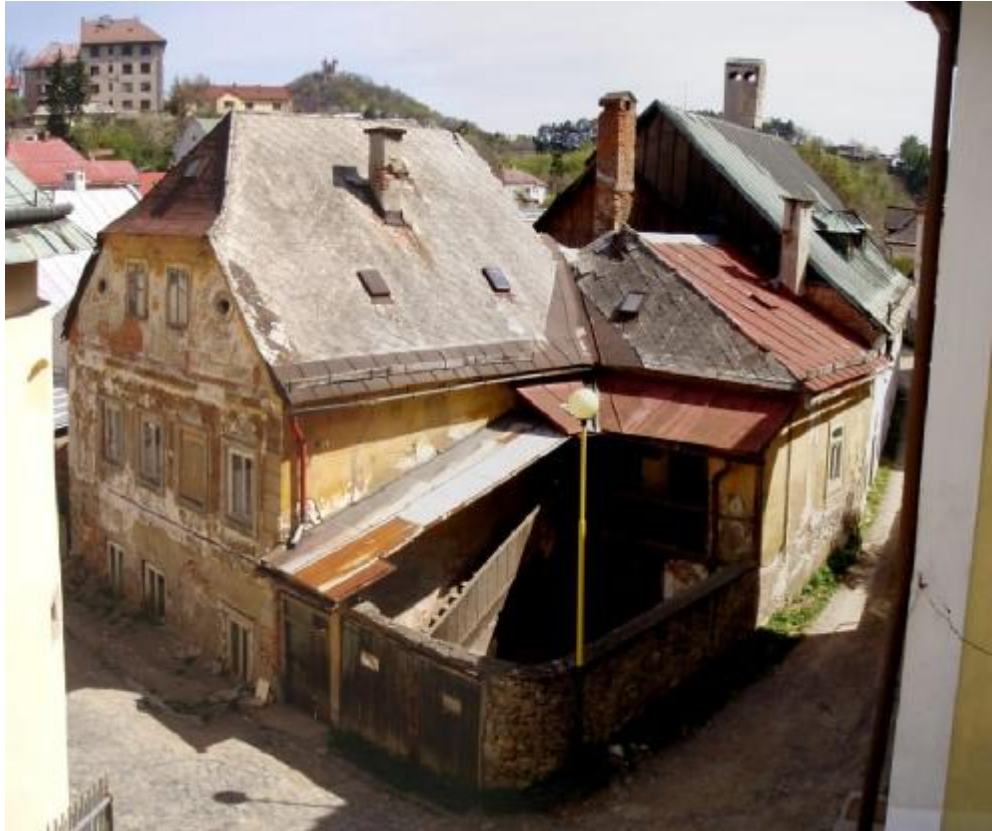
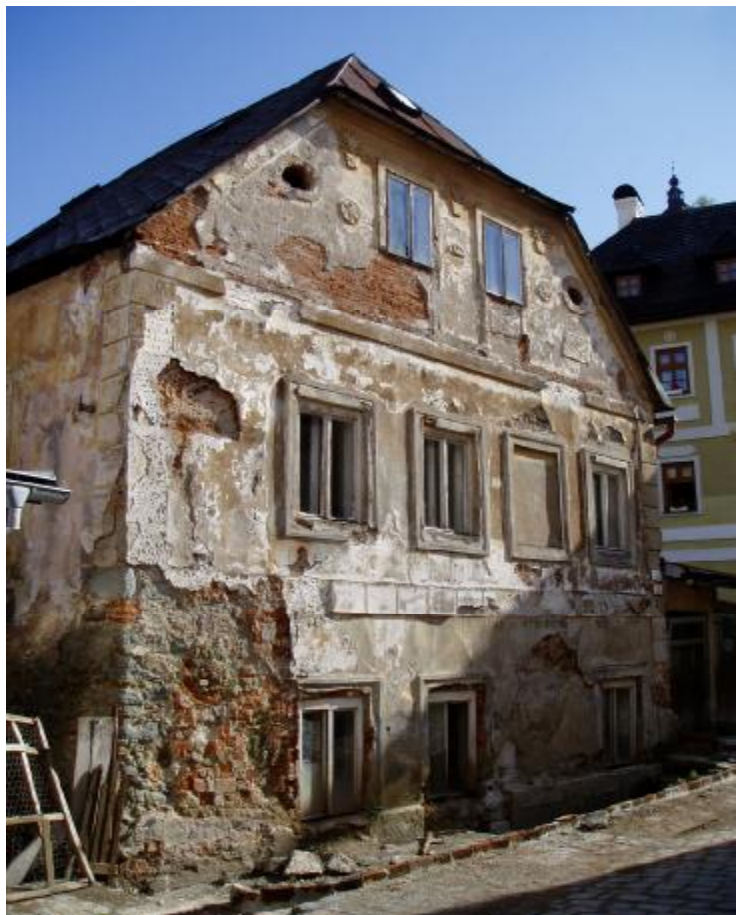
Stav domu pred obnovou (r. 2006), pohľad zhora na nárožie domu a dvor, v zadnej časti padnutá, provízórne prekrytá strecha. Na fotke dole: Stav uličnej fasády domu pred obnovou.

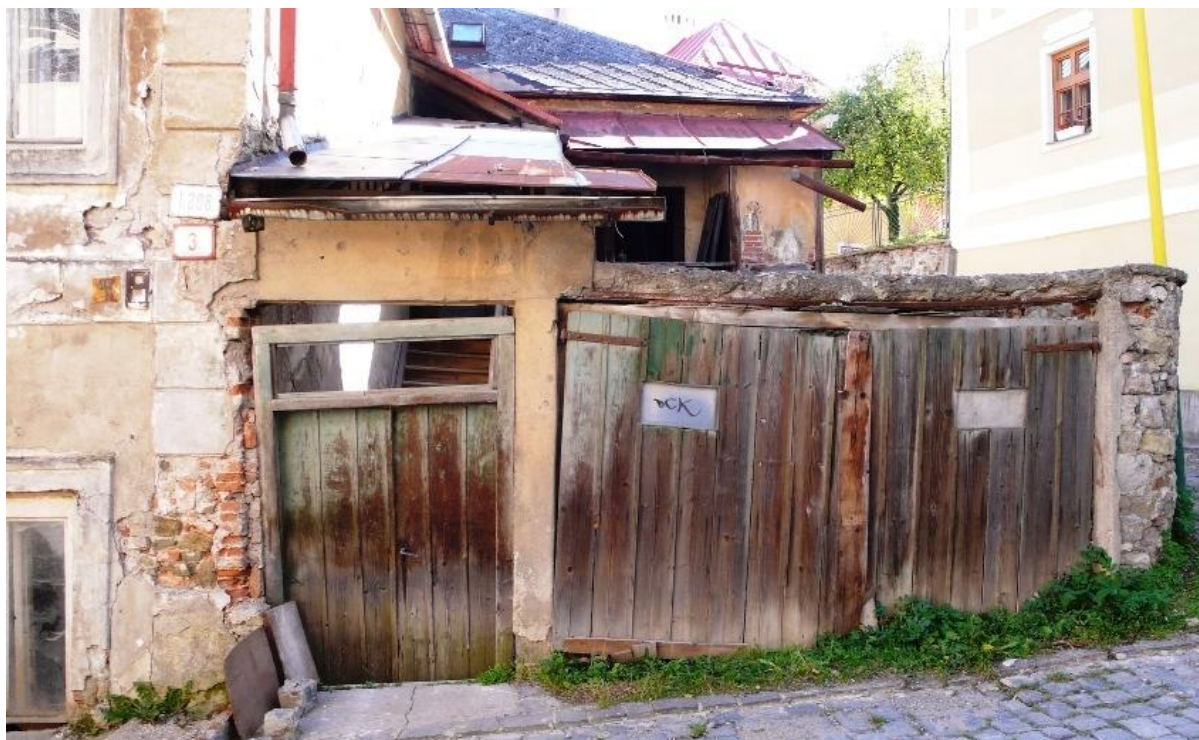
Parcelný múr okolo dvora (átria) pred domom so vstupnou bránou.

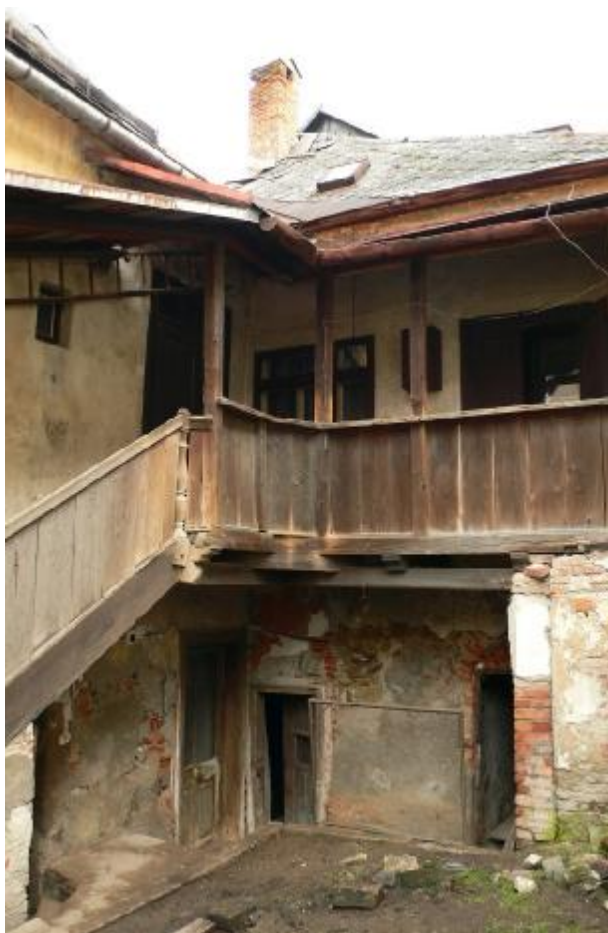
Baroková pavlač (z pol. 18. stor.) v tvare „L“ popri dvorových fasádach domu a detail tesárskych výtvarne riešených konštrukcií pavlače.

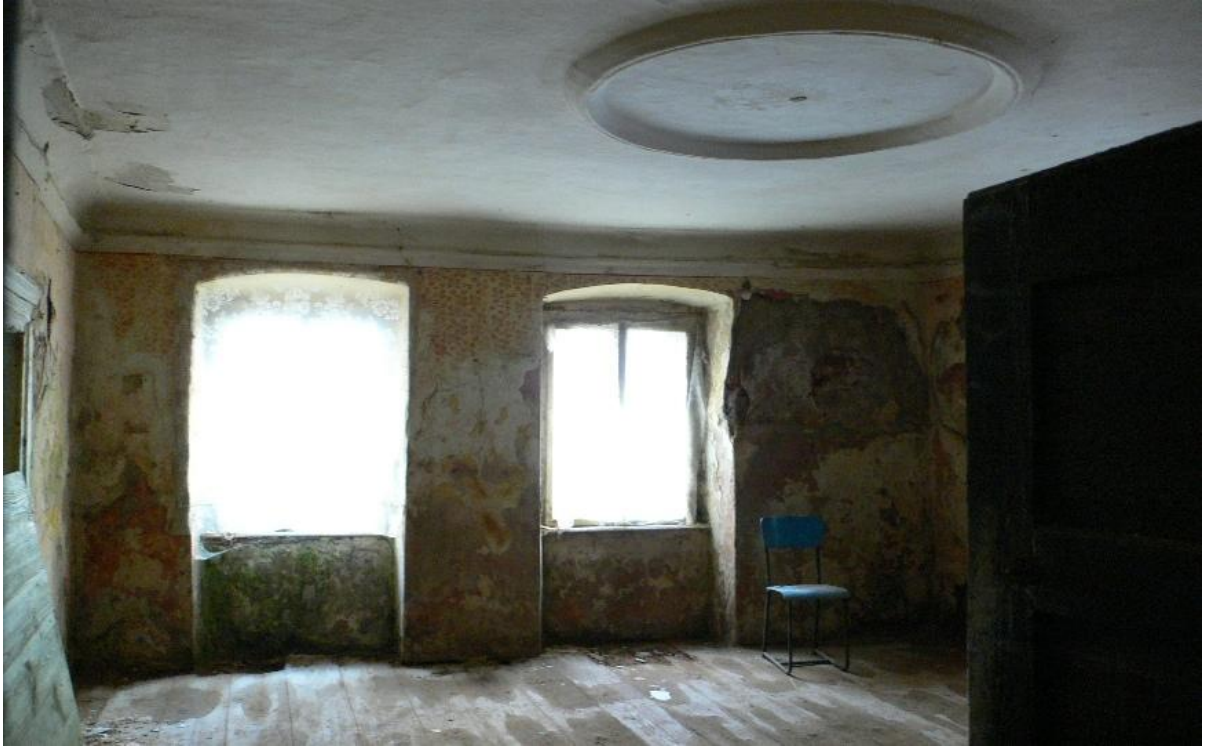
*Miestnosť na prízemí s fabiónovou rímsou a štukovou rozetou na plafóne.
Podlaha je drevená dosková.*

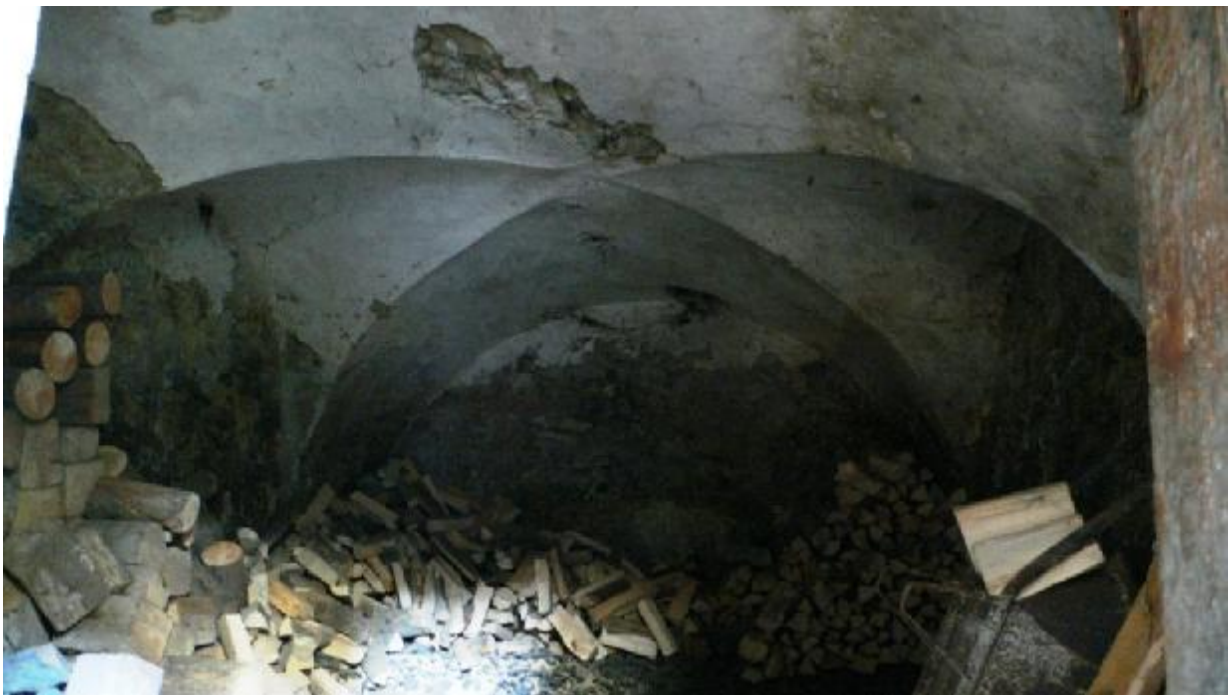
Miestnosť pod pavlačou na prízemí s valenou klenbou a styčnými lunetami (16. – 17. stor.).
