**PROCES TRANSFORMÁCIE PAMIATKY
POČAS PAMIATKOVEJ OBNOVY – ZÁMERY VERZUS REALIZÁCIA**

Dizertačná práca

Ing. arch. Katarína Vošková

Študijný program: Obnova architektonického dedičstva

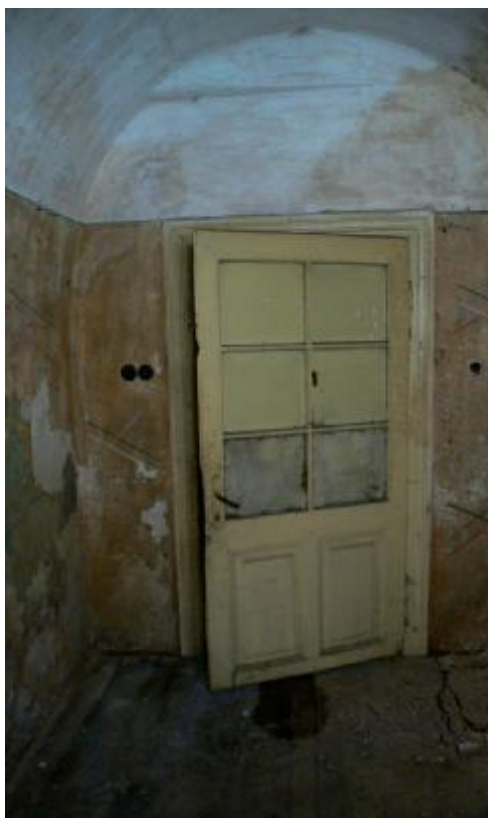
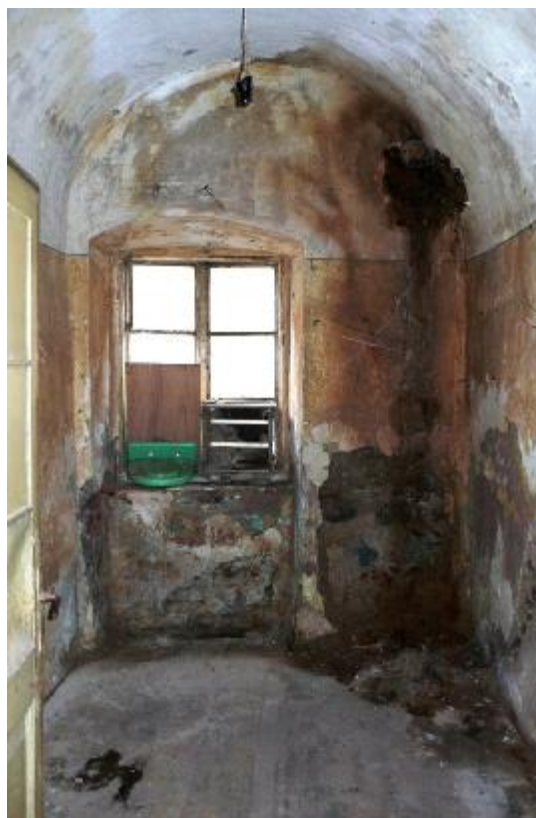
Miestnosť na prízemí s valenou klenbou, drevenou doskovou podlahou, okenná a dverná výplň z 19. storočia.

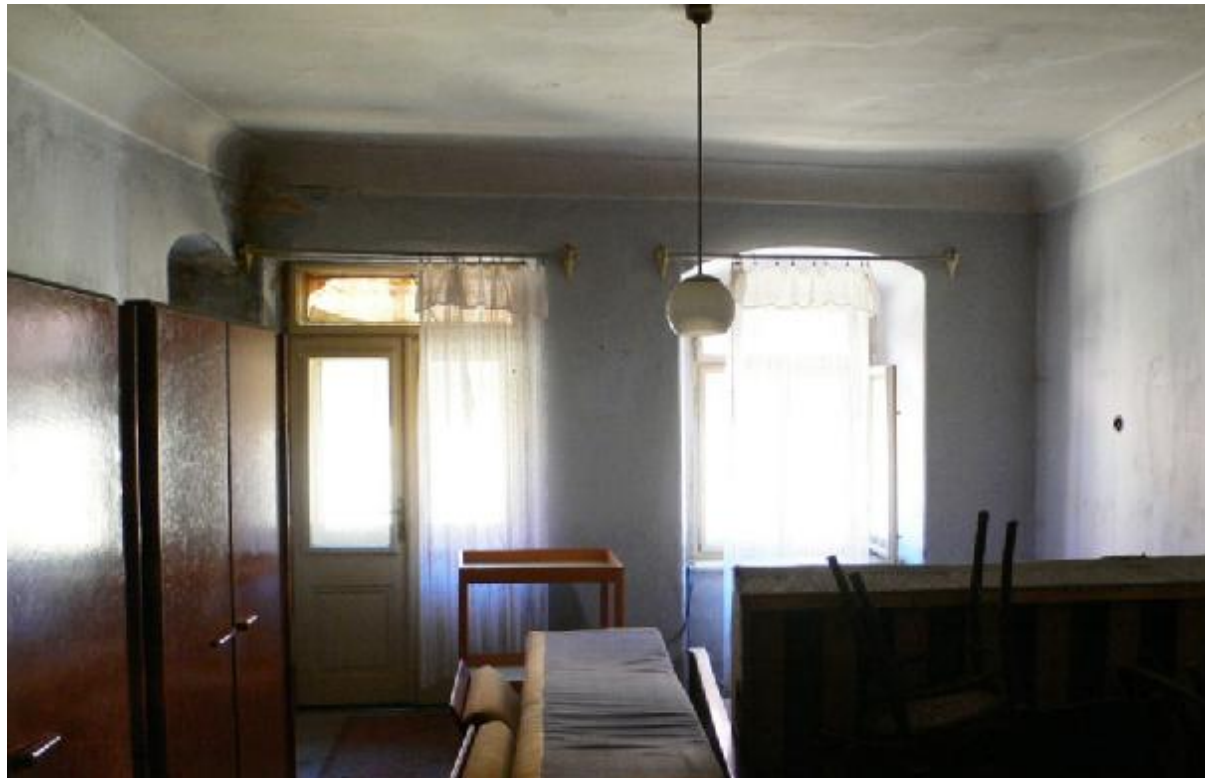
Miestnosť na poschodí, orientovaná do dvora s dvojkřídlovými dverami na pavlač a okennou nikou so segmentovým záklenkom. V rohoch miestnosti je typicky baroková fabiónová rímsa.

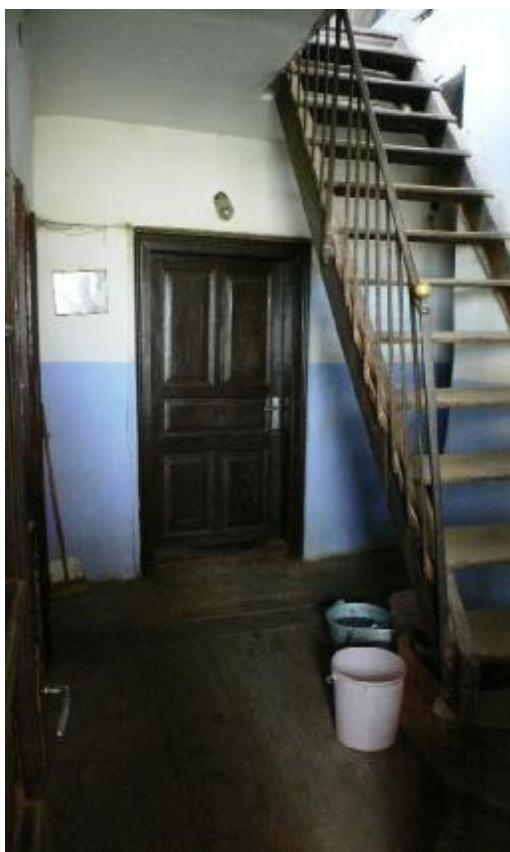
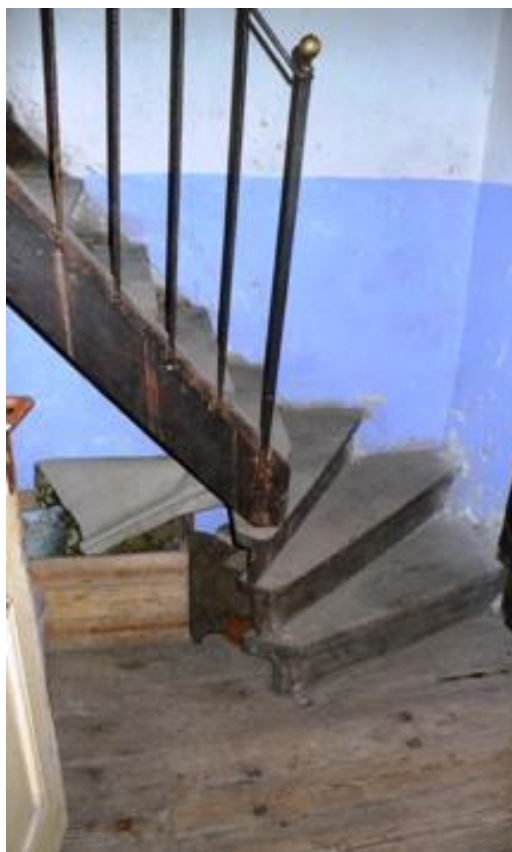
Drevené schodisko z poschodia do podkrovia s kovovým zábradlím s mosadznými detailmi.

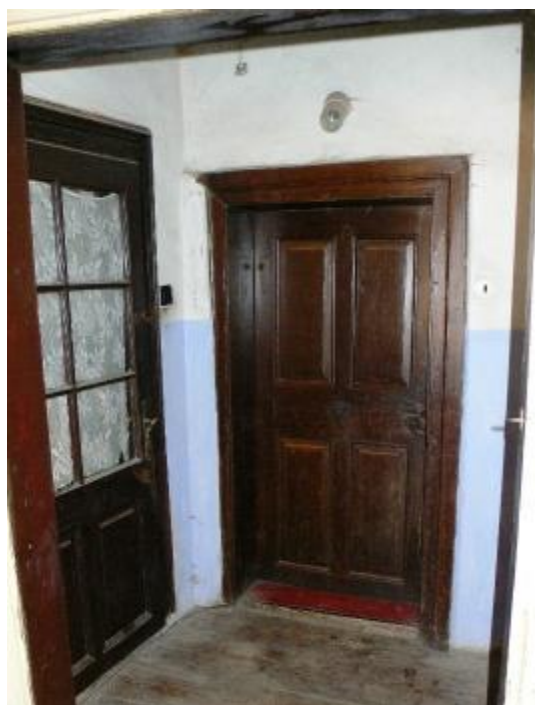
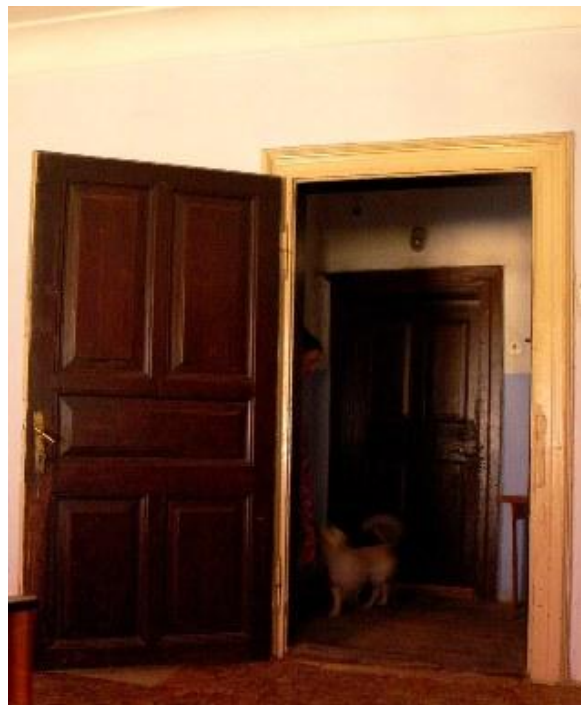
Pôvodné dverné výplne z chodby do miestností na poschodí, datované do 2. polovice 19. storočia.

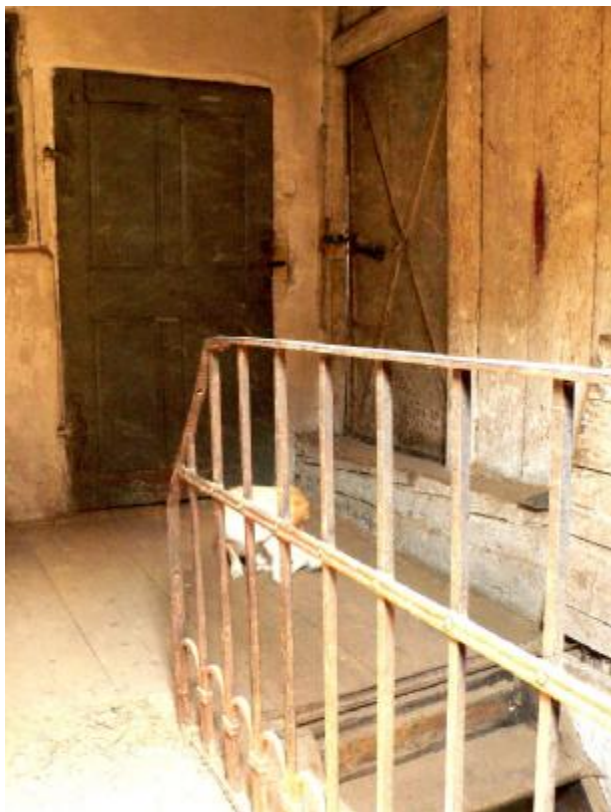
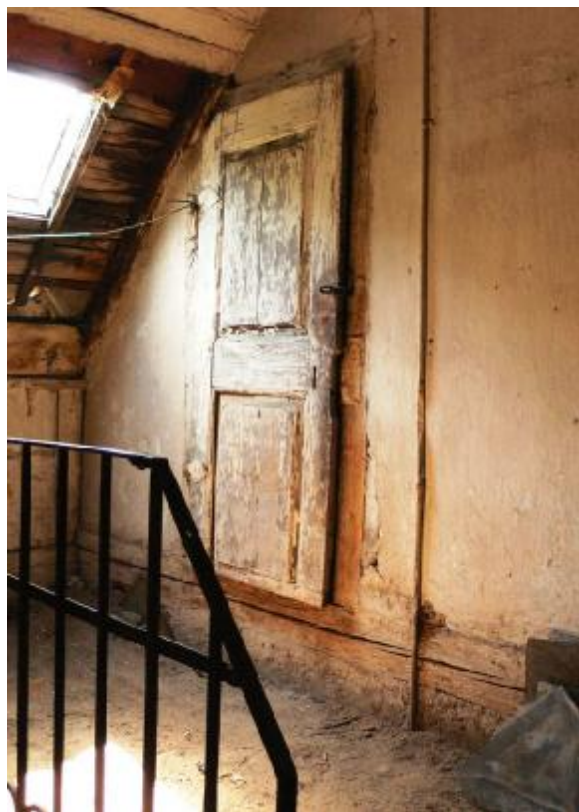
Časť priestorov v podkroví, ktoré boli pravdepodobne od konca 18. storočia zobytnené.

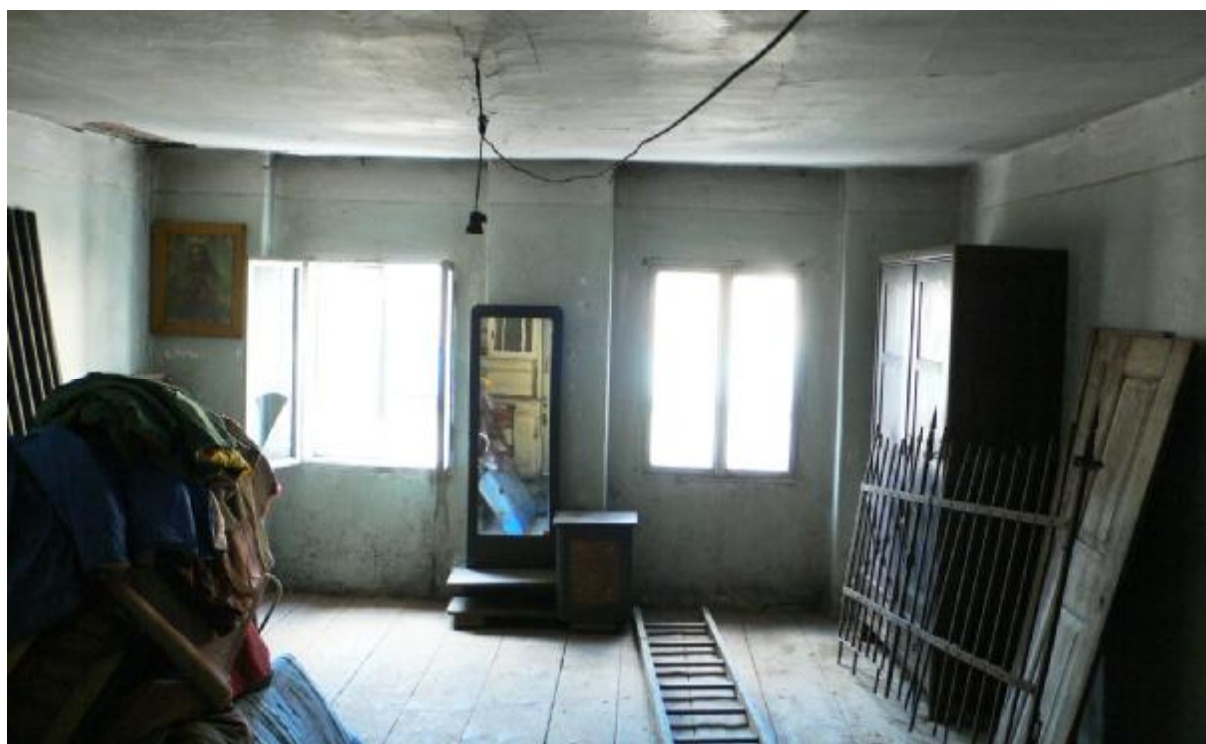
Historická podkrovná miestnosť, orientovaná do štítu strechy, po stranách sú priechodné chodby pre kontrolu stavu krovu a strešnej krytiny.

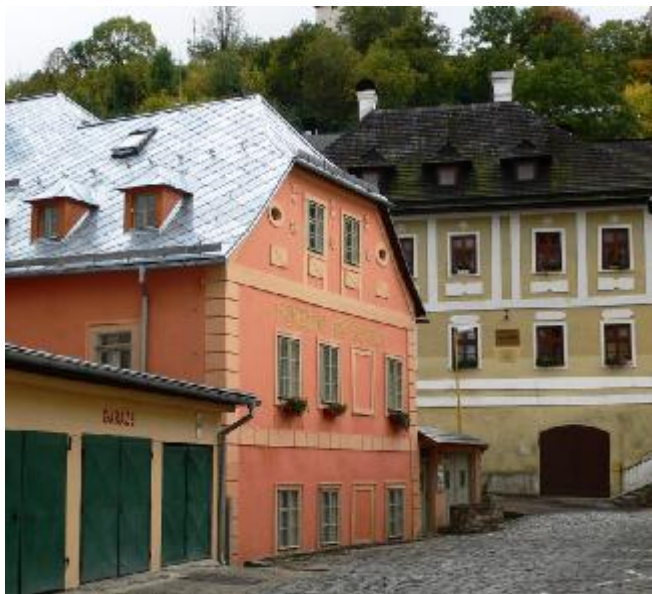
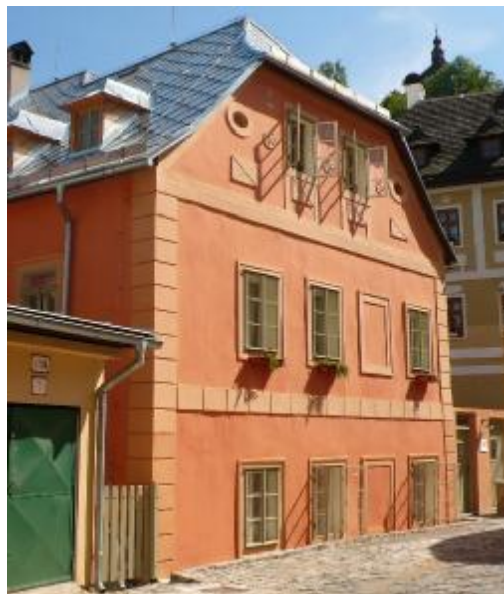
Pohľad na dom z ulice po pamiatkovej obnove v rok 2011. Bola zmenená hmota strechy, na ktorej pribudli details vikierov a strešných okien a materiál pôvodnej strešnej krytiny – drevný šindel (na fotke zo začiatku 20. stor.) bol nahradený za plechové šablóny, ktoré štruktúrou pripomínajú poslednú strešnú krytinu – eternit.

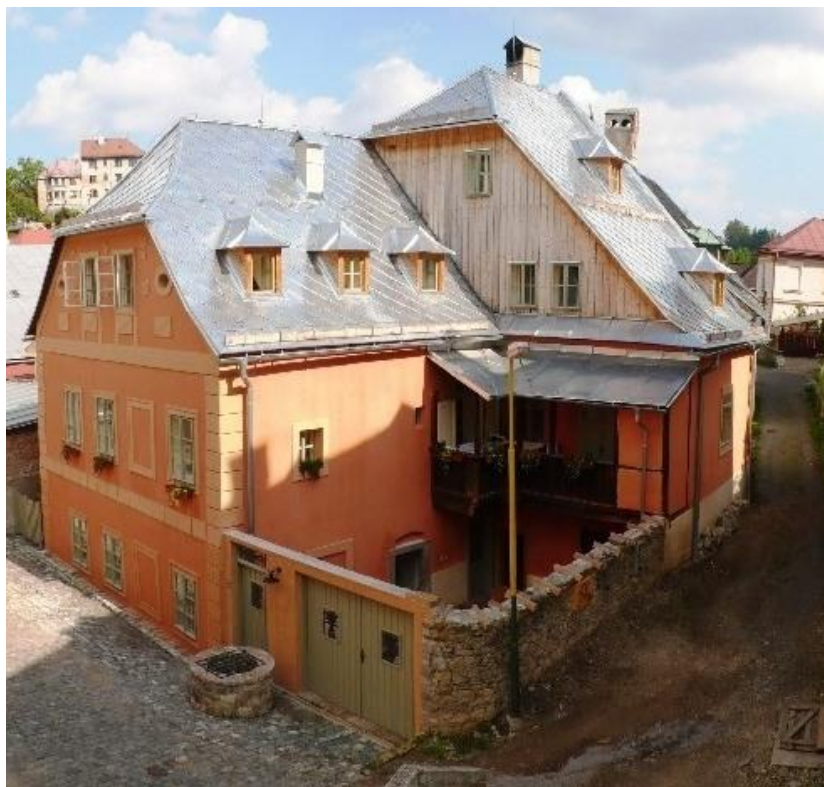
Stav domu po konzervácii a reštaurovaní fasády, po hmotovej rekonštrukcii hmoty strechy, po rekonštrukcii historickej podoby okien.

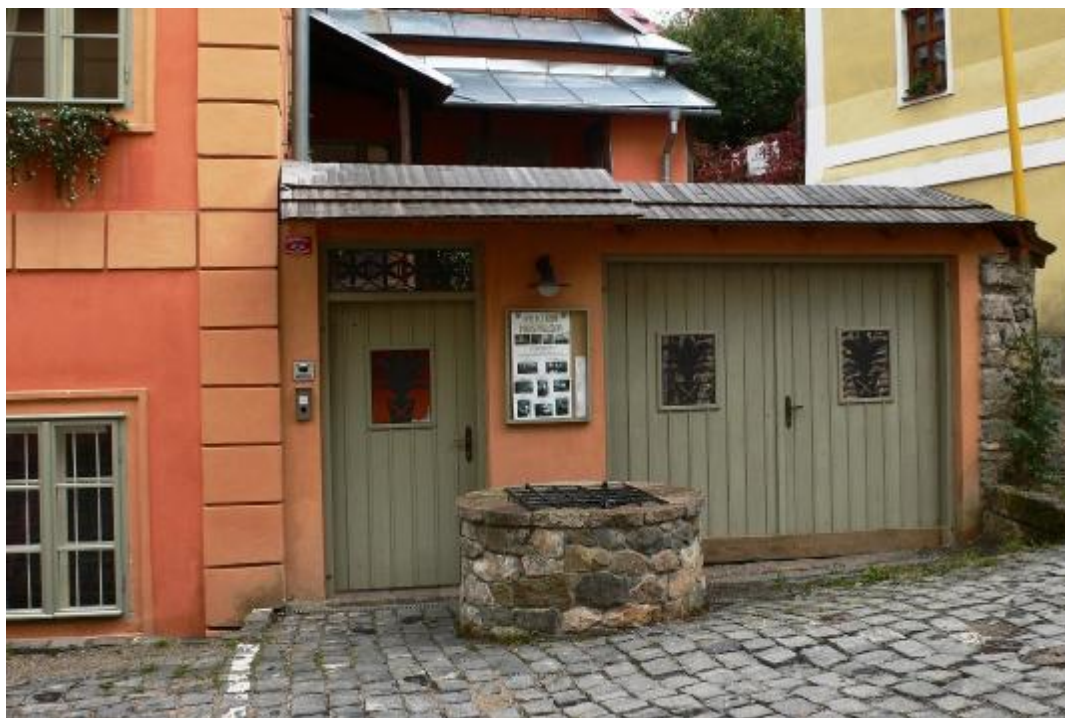
Parcelný múr so vstupnou bránou a bráničkou na dvor po obnove. Drevené prvky boli nahradené kópiami, do otvorov v bráne a nadsvetlíka nad vstupnou bránkou boli vyrobené novotvary kovaných mreží s motívom inšpirovaným zo štukovej výzdoby fasády. Bola rekonštruovaná pôvodná šindľová strieška nad vstupmi. Počas výkopových prác bola odhalená pôvodná studňa, ktorá bola konzervovaná a nadstavaná nad terén novým murivom.

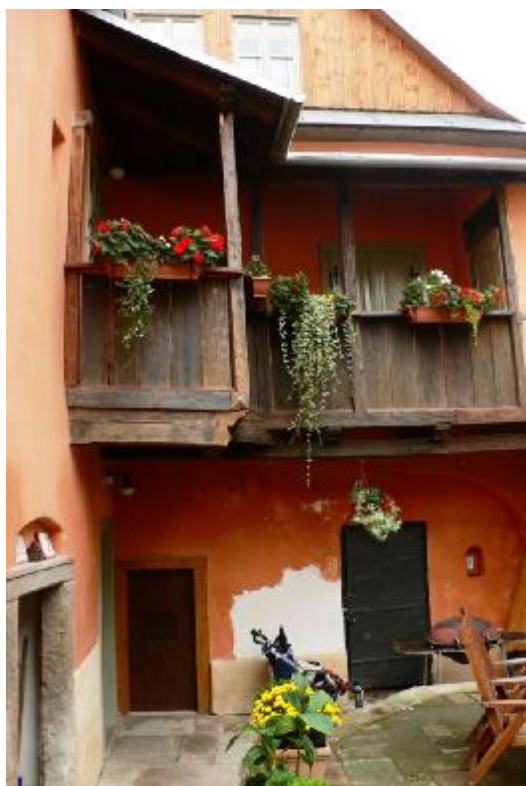
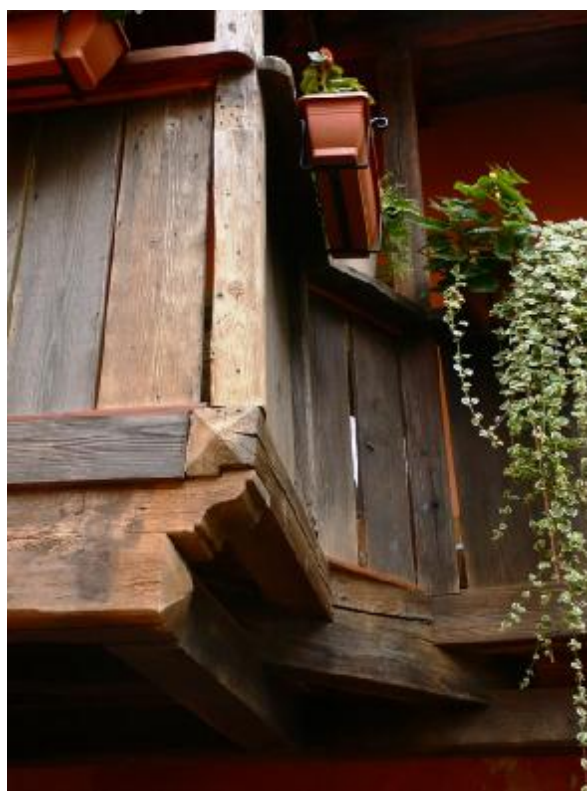
Baroková pavlač z pol. 18. storočia bola zachovaná a konzervovaná. Z funkčných a technických dôvodov bolo odstránené exteriérové schodisko na poschodie, ktorého prvky boli použité v interiéri.

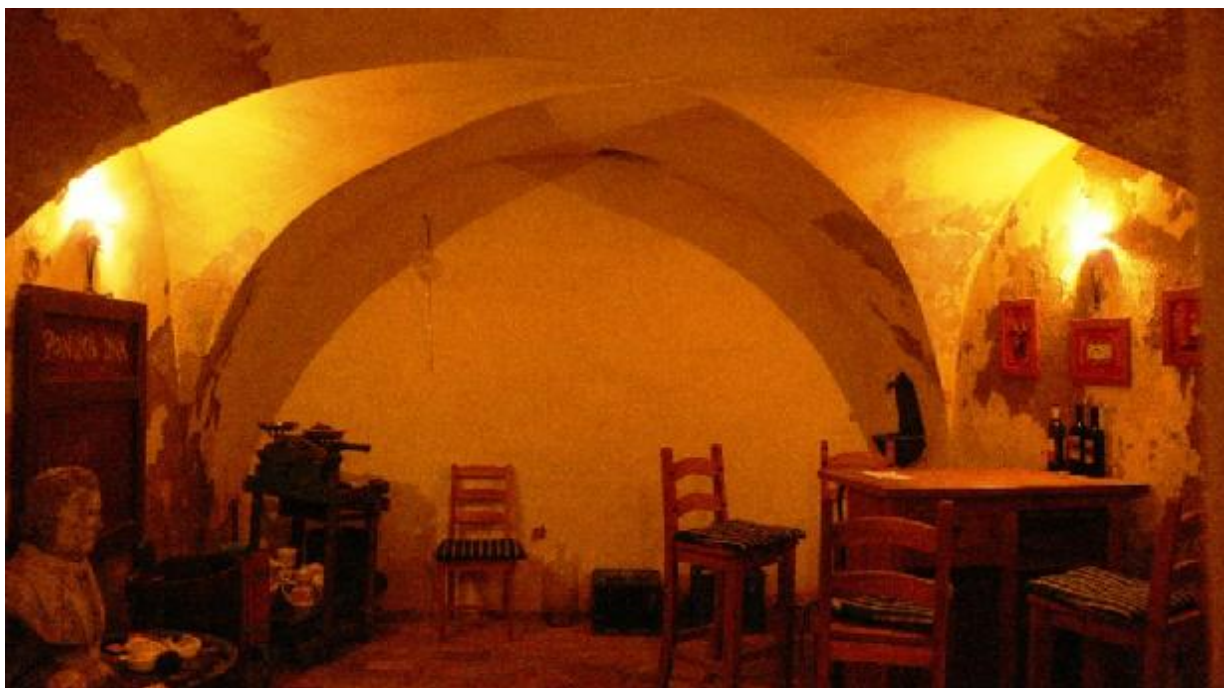
Miestnosť na prízemí s valenou klenbou a styčnými lunetami bola zachovaná, pôvodné omietky boli konzervované, chýbajúce doplnené.

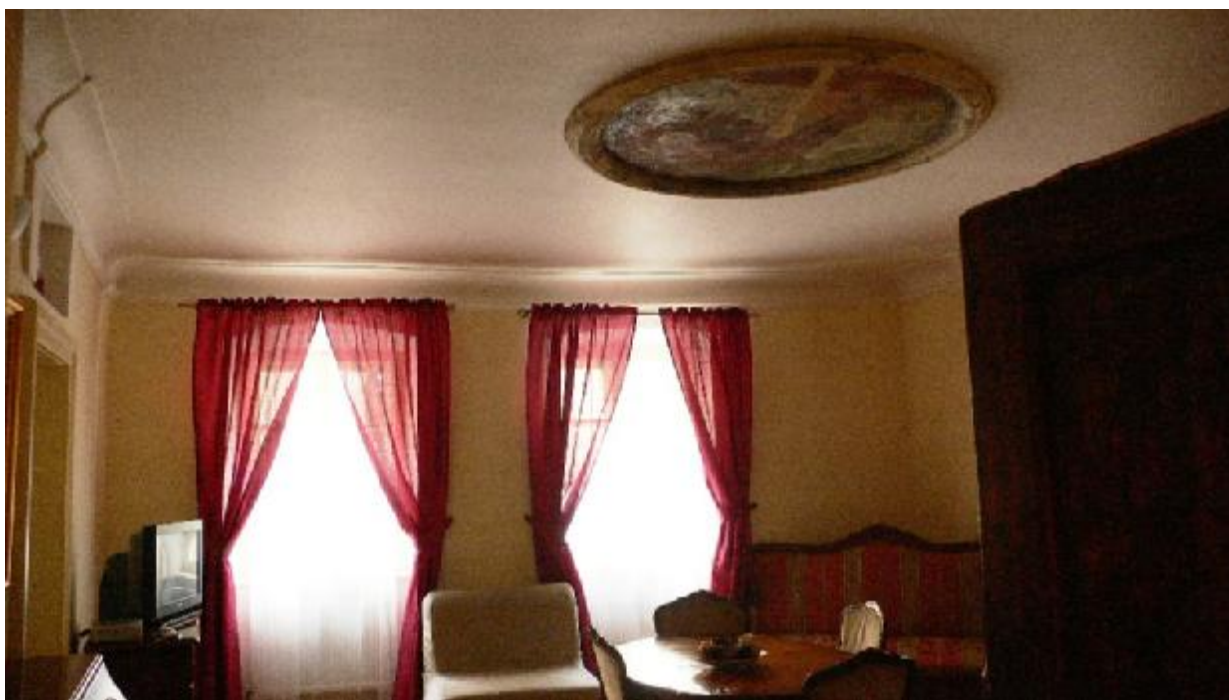
Miestnosť na prízemí s barokovou fabiónovou rímsou a so štukovou rozetou na plafóne. Omietky boli zachované, bola odhalená pôvodná maľba v štukovej rozete (zatiaľ nereštaurovaná retušami, len konzervovaná).

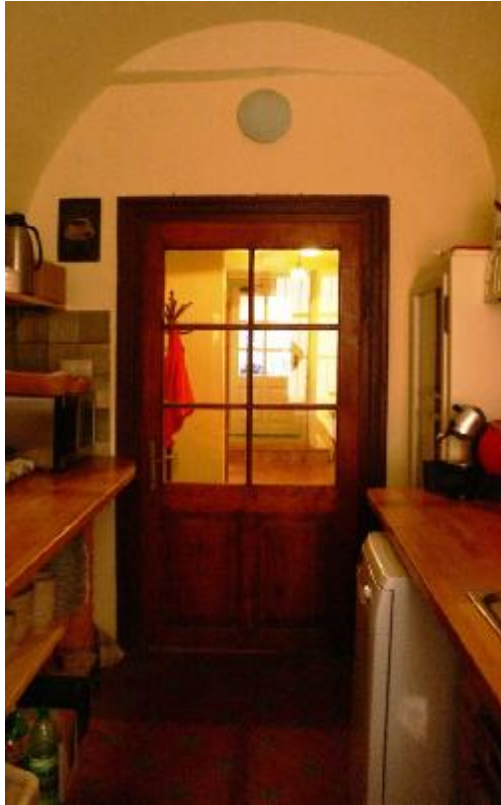
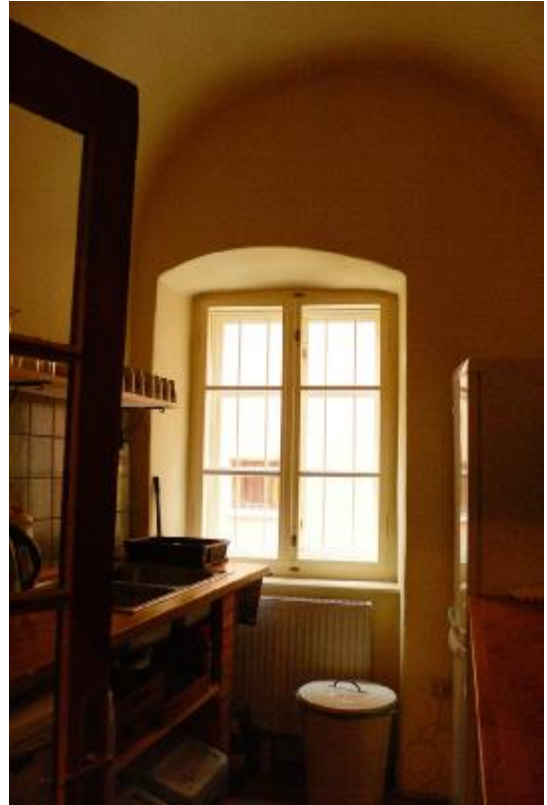
Miestnosť na prízemí s valenou klenbou, pohľad na jednej strane na pôvodné dvere z 19. storočia, na druhej strane na pôvodné okno z 19. storočia, ktoré boli konzervované a obnovená ich funkčnosť.

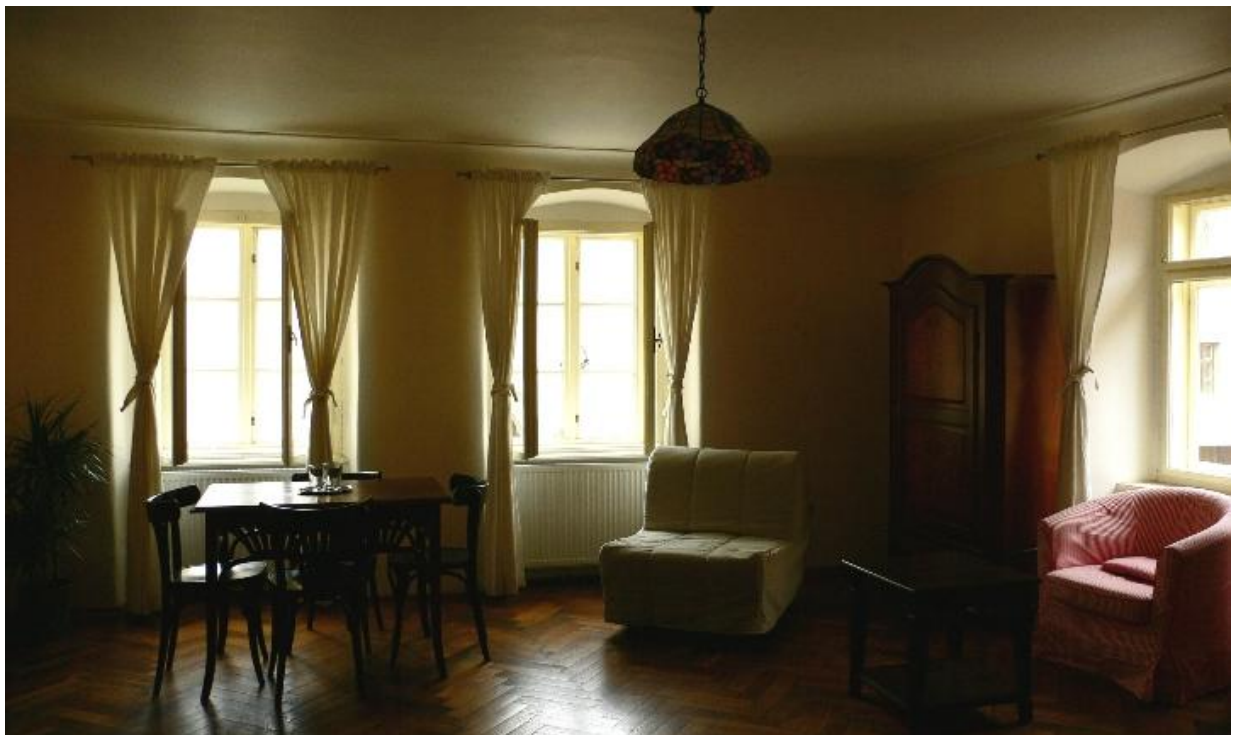
Miestnosť na poschodí, so zachovanou fabiónovou rímsou, s okennými nikami so segmentovými záklenkami. Boli zachované aj parkety z 1. polovice 20. storočia.

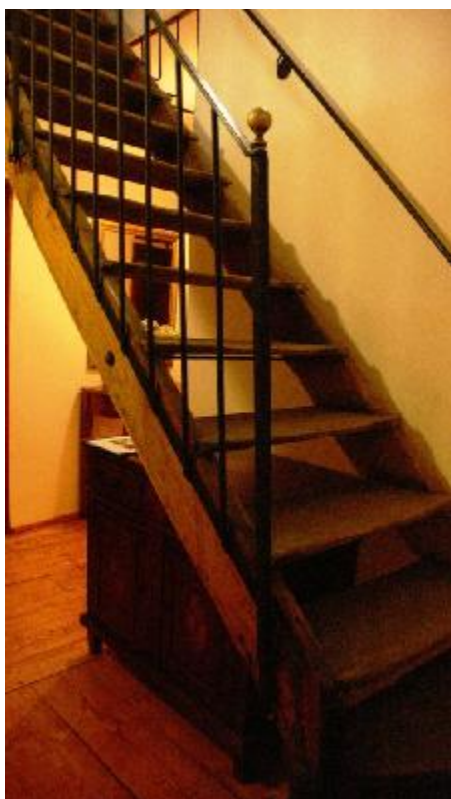
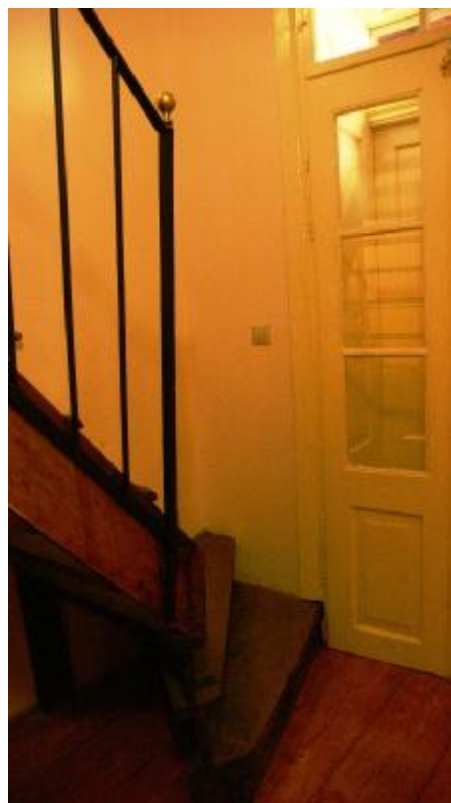
Drevené schodisko z poschodia do podkrovia s kovovým zábradlím a mosadznými detailami. Schodisko aj zábradlie bolo zachované in situ a konzervované.

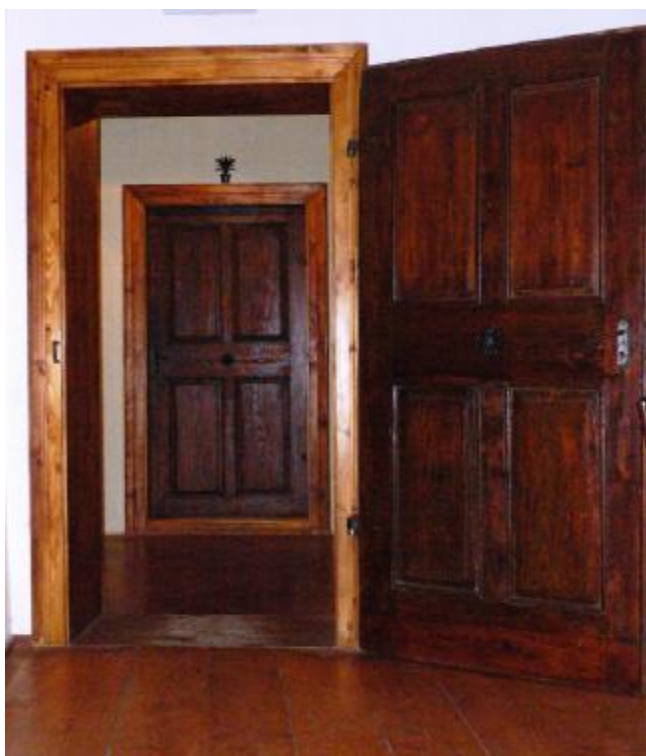
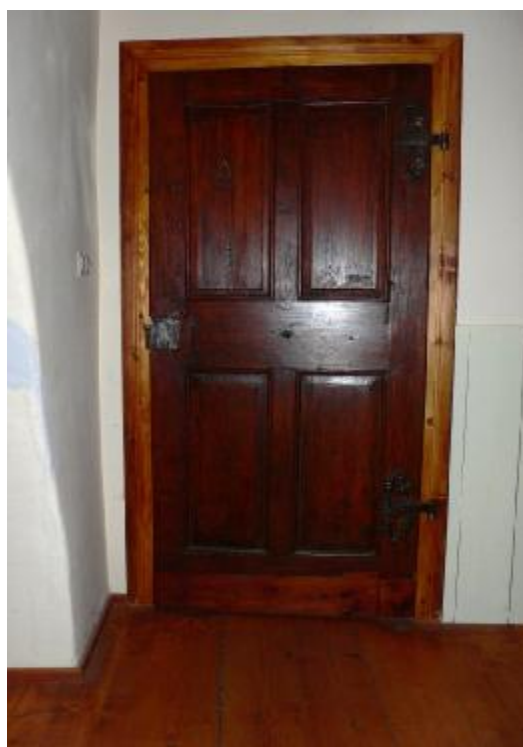
Pôvodné dvere v miestnostiach na poschodí boli konzervované a zachované. Takisto aj drevené doskové podlahy v miestnostiach.

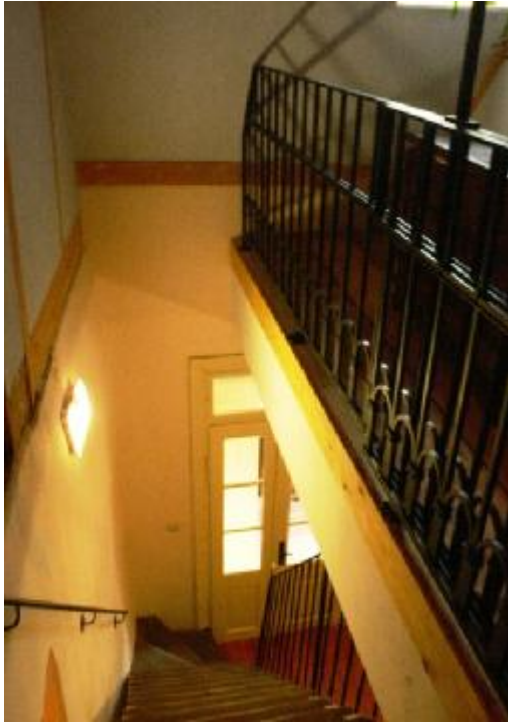
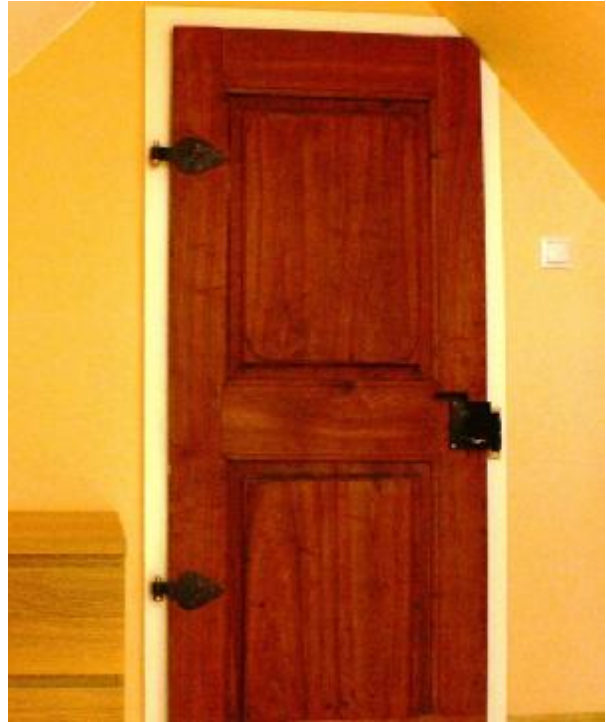
Zábradlie v podkroví bolo zachované a konzervované. Barokové dvere, pôvodne umiestnené v podkroví sú po konzervácii preumiestnené na inom mieste vo využitom podkroví.

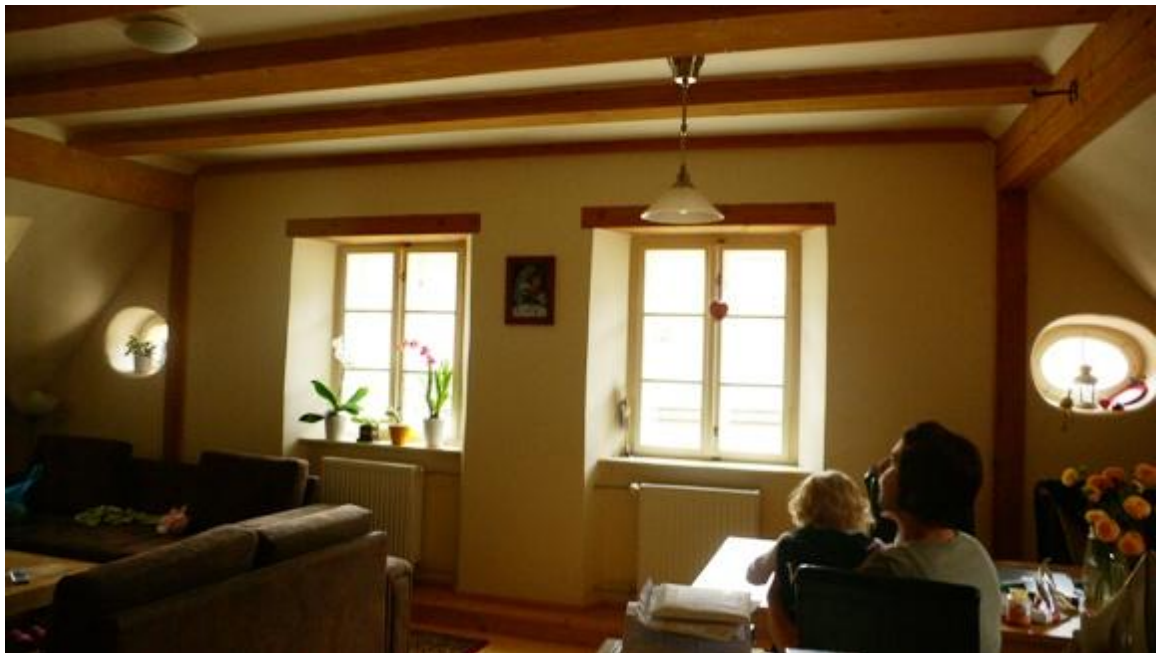
Pôvodne historicky využívané podkrovie bolo rozšírené a je znovu využívané na trvalé bývanie. V interiéri sa uplatňujú okenné niky s centrálnymi štítovými oknami a symetricky umiestnenými elipsovými otvormi po stranách.

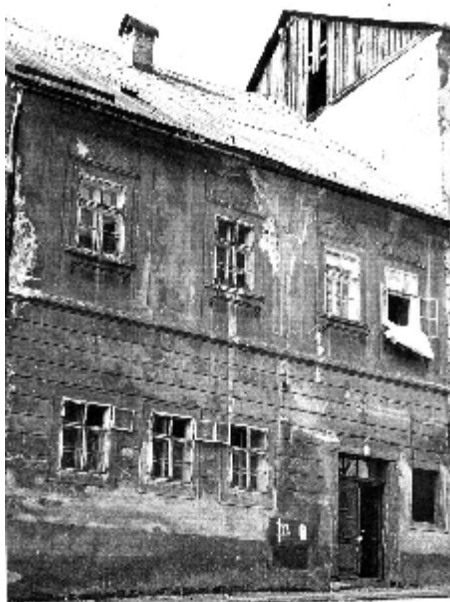
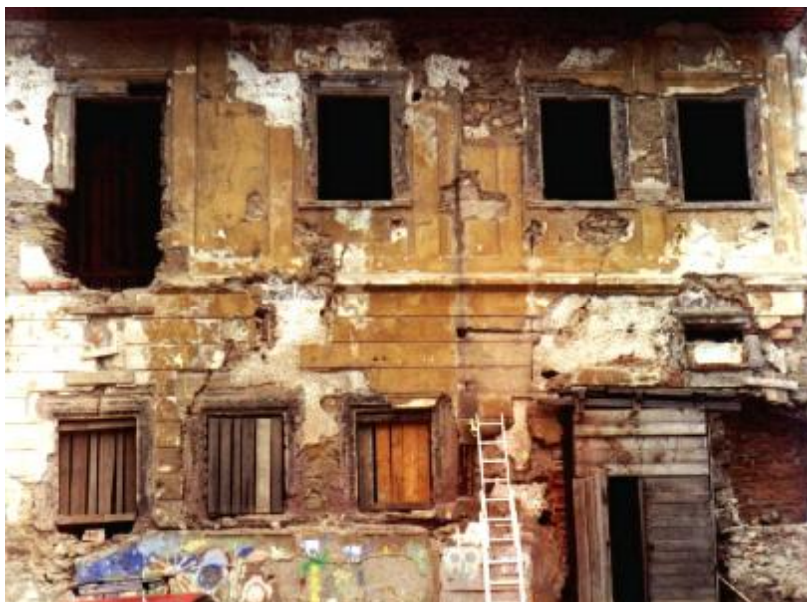
Stav fasády začiatkom 70. rokov 20. storočia a po prvom pamiatkovom výskume v roku 1979. Takto zdeštruovaná fasáda pamiatkovým výskumom zostala až do roku 2001.

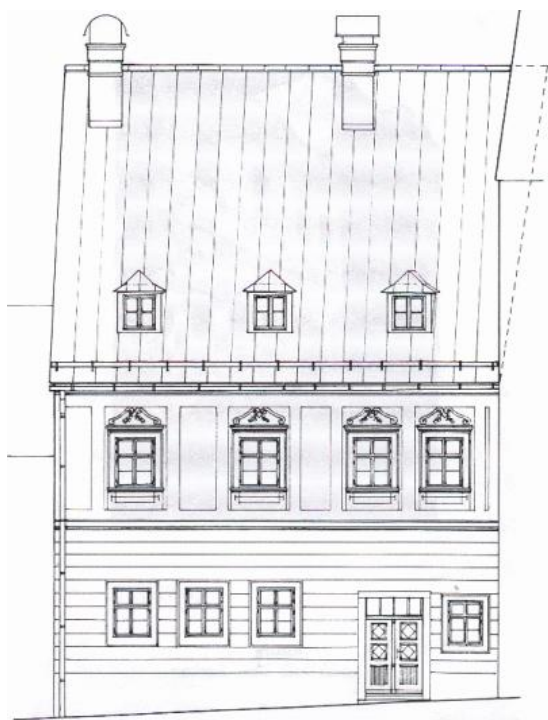
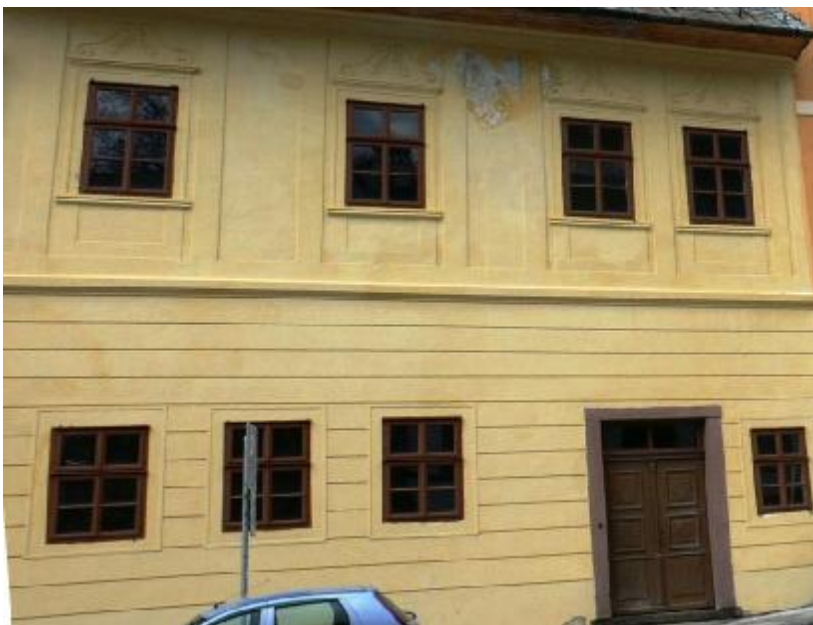
Architektonický návrh na prezentáciu klasicistickej úpravy fasády. Stav fasády po reštaurovaní poslednej klasicistickej úpravy fasády v roku 2003. Neúdržbou strechy došlo vzápätí po reštaurovaní k zatečeniu časti koruny muriva fasády.

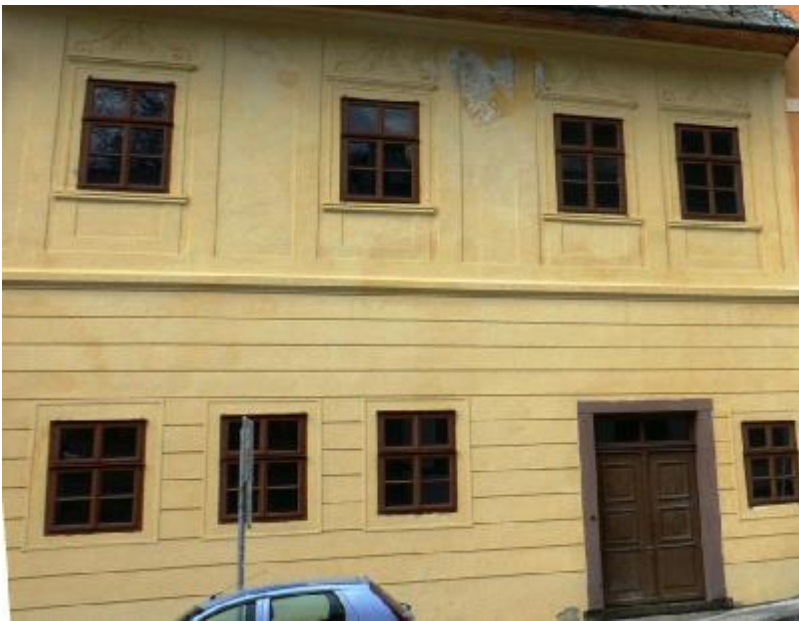
Východiskový stav fasády po reštaurovaní poslednej klasicistickej úpravy fasády v roku 2003.

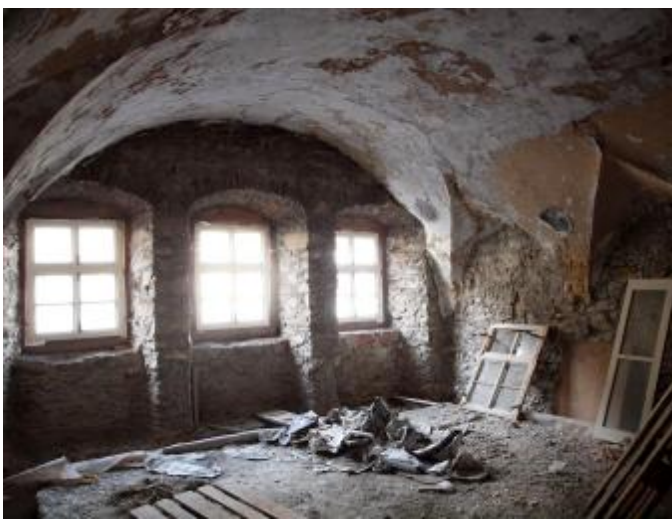
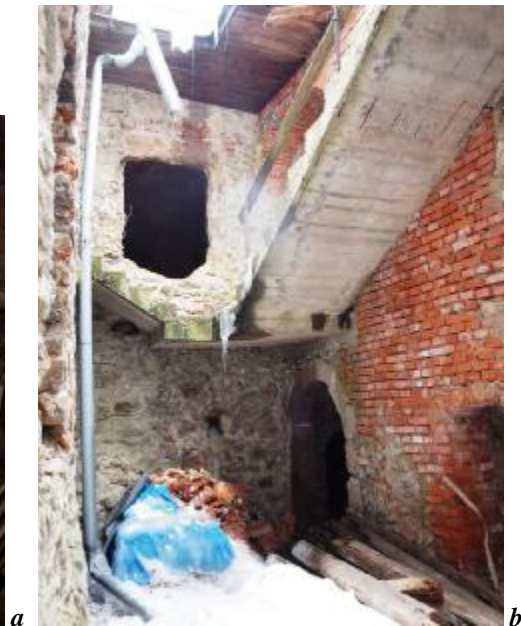
a) Pohľad na zvislú konštrukciu stien z interiérovej strany, z ktorej boli pôvodné omietky odstránené v 70. rokoch 20. storočia a kamenné murivo bolo „sanované“ aktivovanou cementovou maltou, čo spôsobuje zasolenie a zavlhanie muriva zo strany interiéru aj exteriéru.

b) Pohľad do dvorového krídla, ktoré je v dezolátnom stave, zatekajú zvislé konštrukcie, rozpadávajú sa kamenné architektonické články. Napriek tomuto stavu zvolil vlastník a metodik-pamiatkar reštaurovanie už zreštaurovanej čelnej fasády na úkor opravy havarijných dvorových konštrukcií.

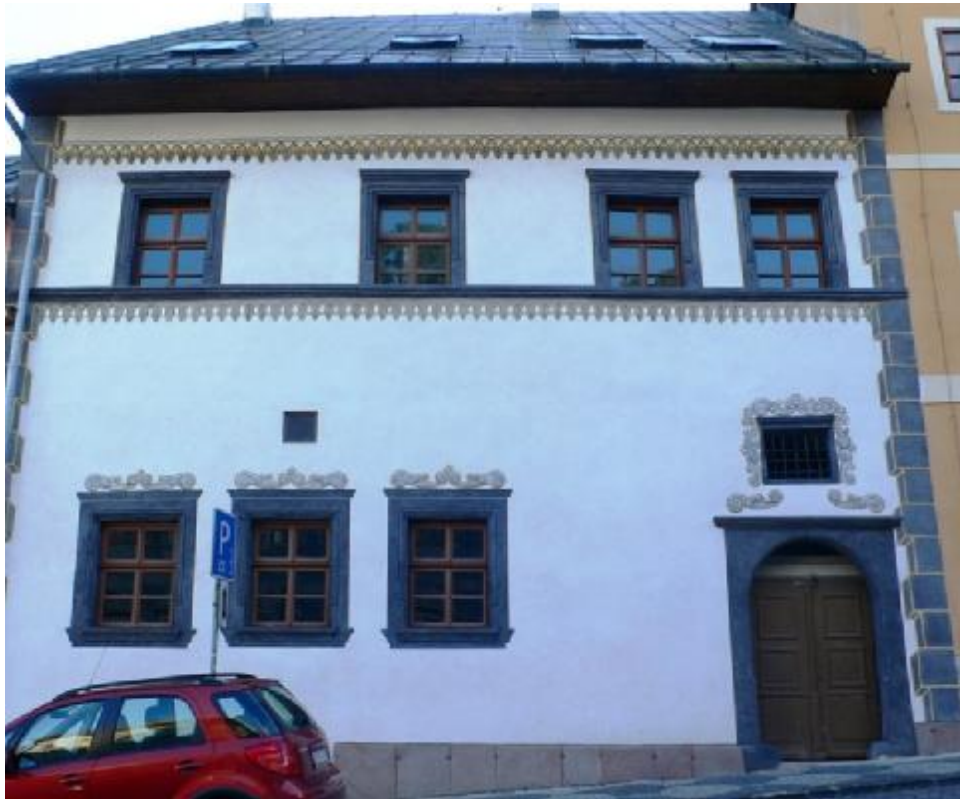
Rekonštrukcia renesančnej podoby fasády bez zachovania pôvodných kultúrnych omietkových vrstiev, vrátane rekonštruovanej renesančnej vrstvy.

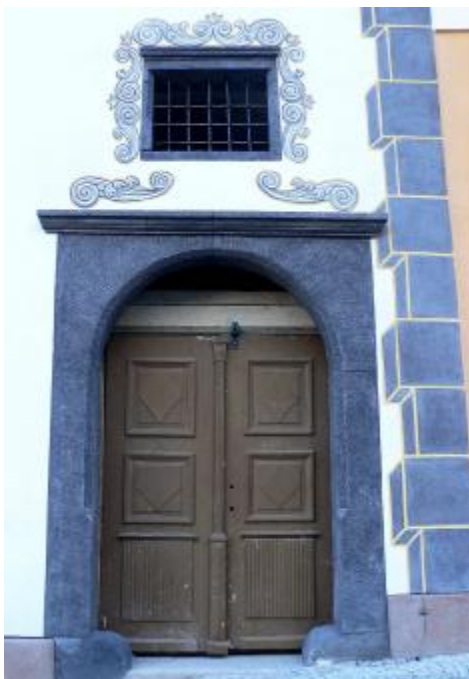
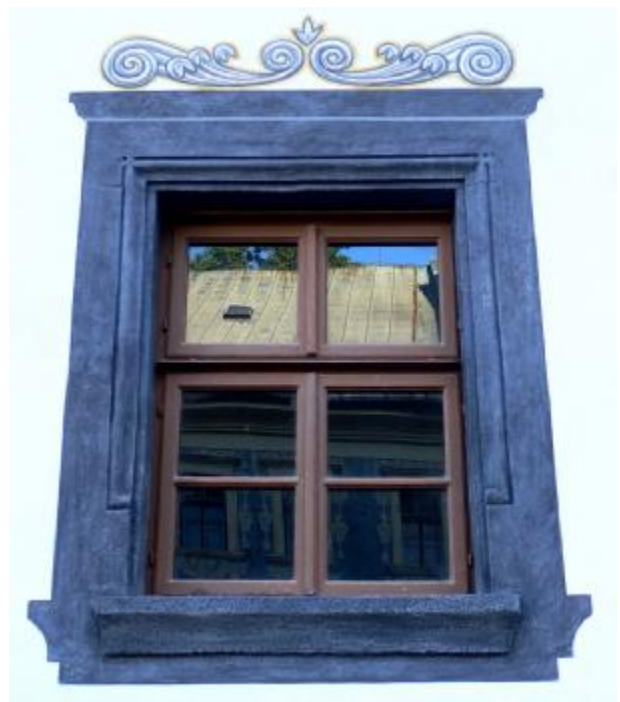
Detail rekonštruovaného renesančného portálu a okna. Proporcie maľovanej pasparty okolo nadsvetlíka a rímsy nad vstupným portálom sú nepravdepodobné, na základe poznania renesančných profilácií a proporcií. Pri rekonštrukcii renesančnej podoby fasády boli použité priemyselné materiály a technológie (vrecované omietky, umelý kameň na portál a silikátové alebo akrylové náterové materiály).

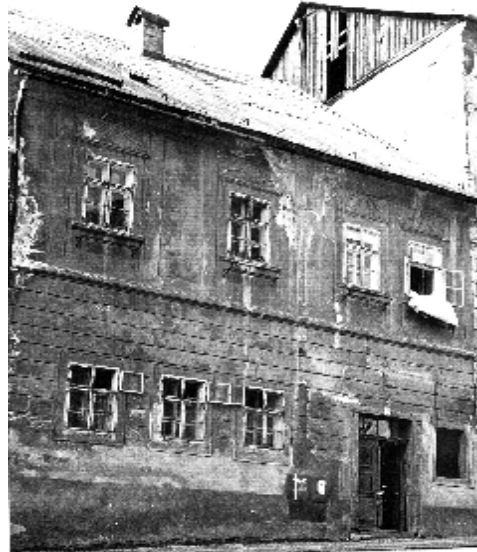
Vzhľad fasády s klasicistickou úpravou koncom 70. rokov 20. storočia

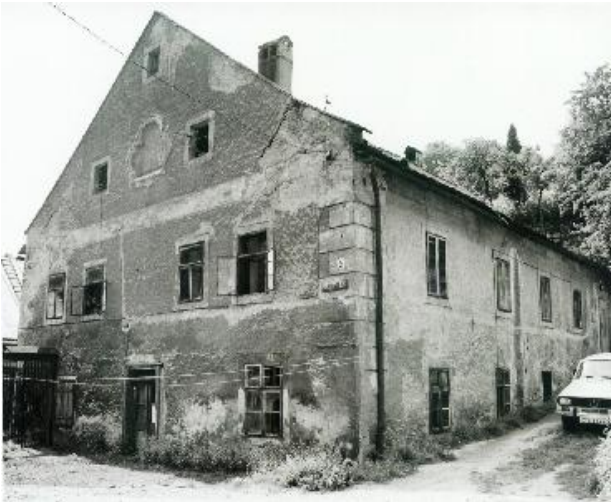
Stav domu asi z 80. rokov 20. storočia.

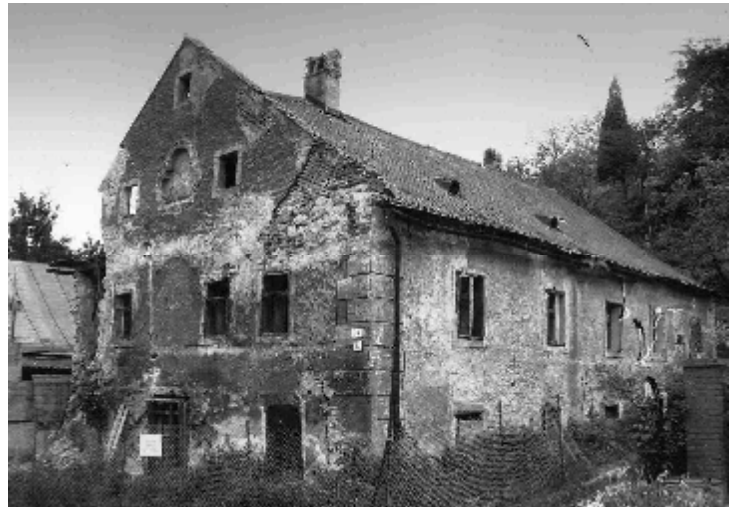
Stav domu asi v roku 1992.

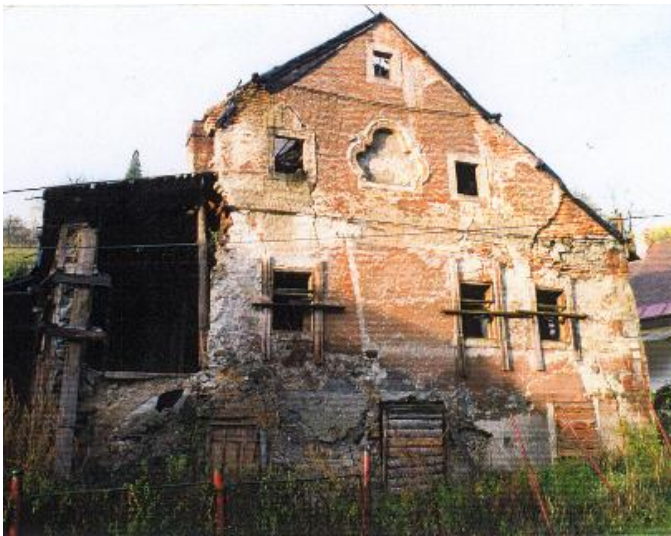
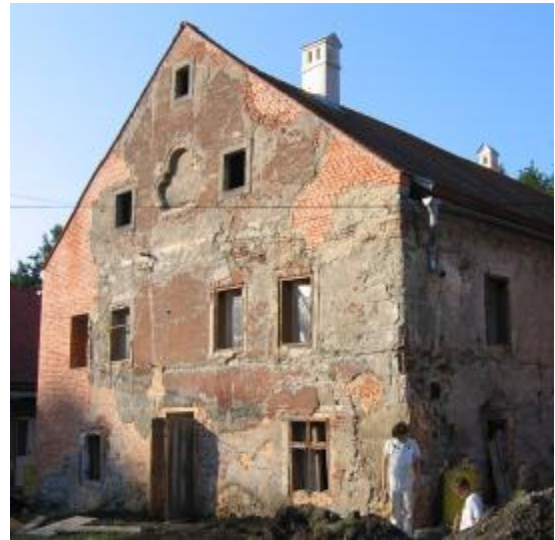
Postupná pamiatková obnova domu: stabilizovanie zrúteného nárožia a nová strecha, konsolidácia fasádnych omietok, oprava okien, drenáže po obnove domu, dláždenie kamennou dlažbou tradičným technologickým postupom.

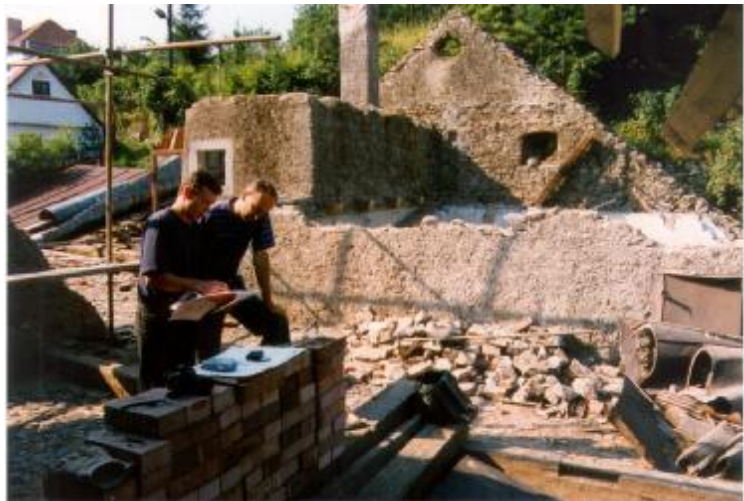
Odstránený krov po havárii. Stav v 1997.
