**PROCES TRANSFORMÁCIE PAMIATKY
POČAS PAMIATKOVEJ OBNOVY – ZÁMERY VERZUS REALIZÁCIA**

Dizertačná práca

Ing. arch. Katarína Vošková

Študijný program: Obnova architektonického dedičstva

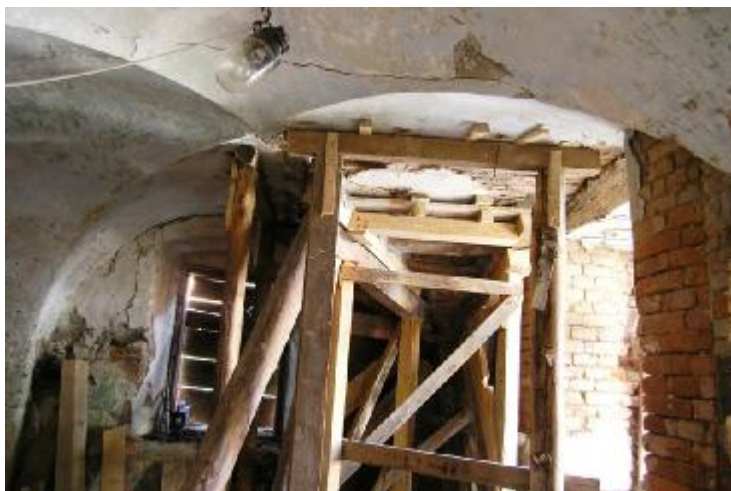
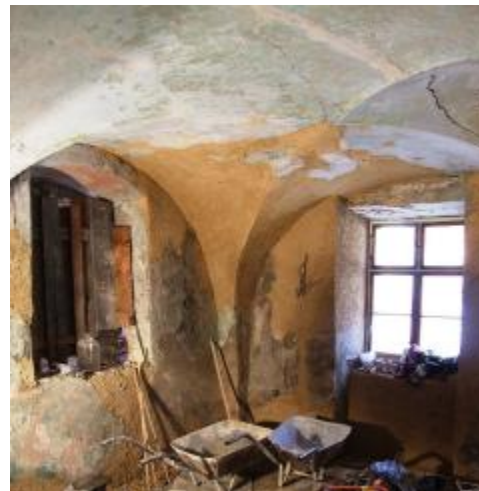
Oprava staticky narušenej klenby na prízemí – stav počas prác a po ukončení stabilizácie klenbenej konštrukcie.

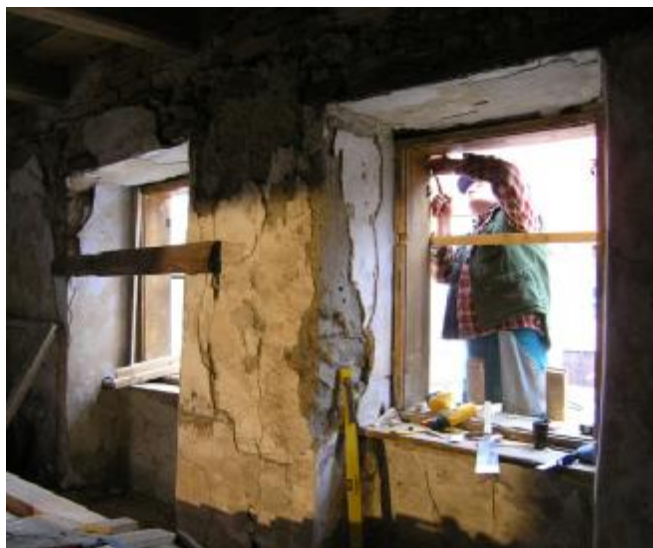
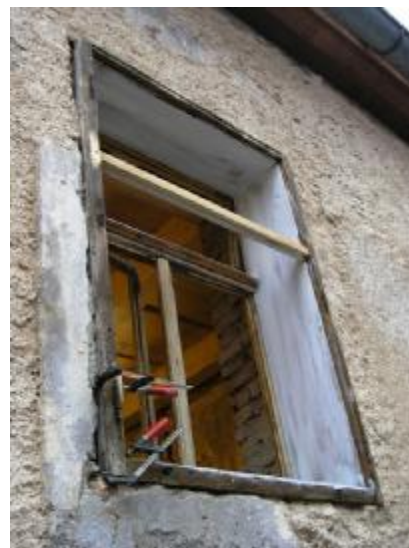
Oprava pôvodných okien na mieste (pohľad z interiéru a exteriéru).

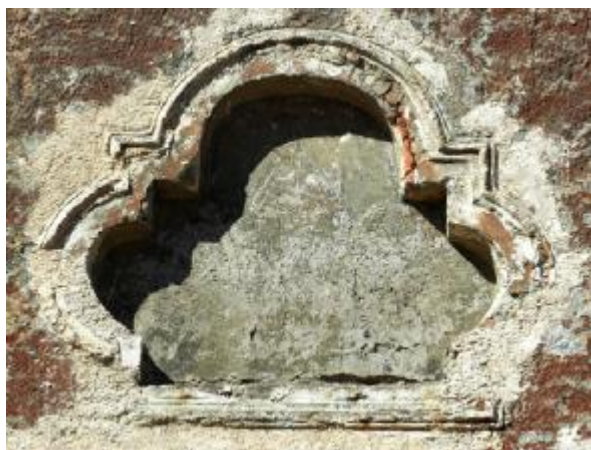
Nika v štíte fasády.

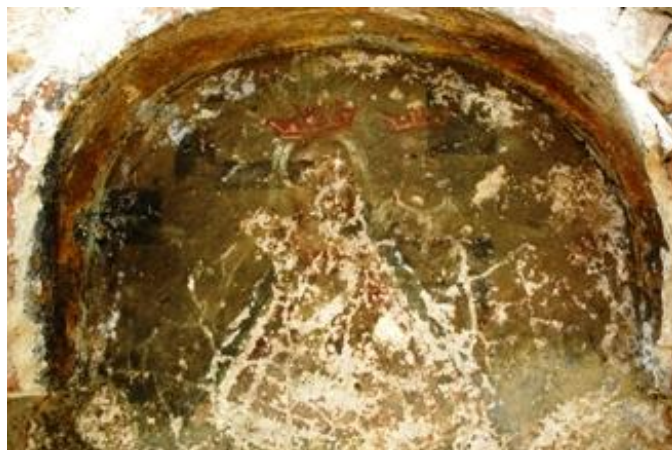
Detail na fragment fresky v nike.

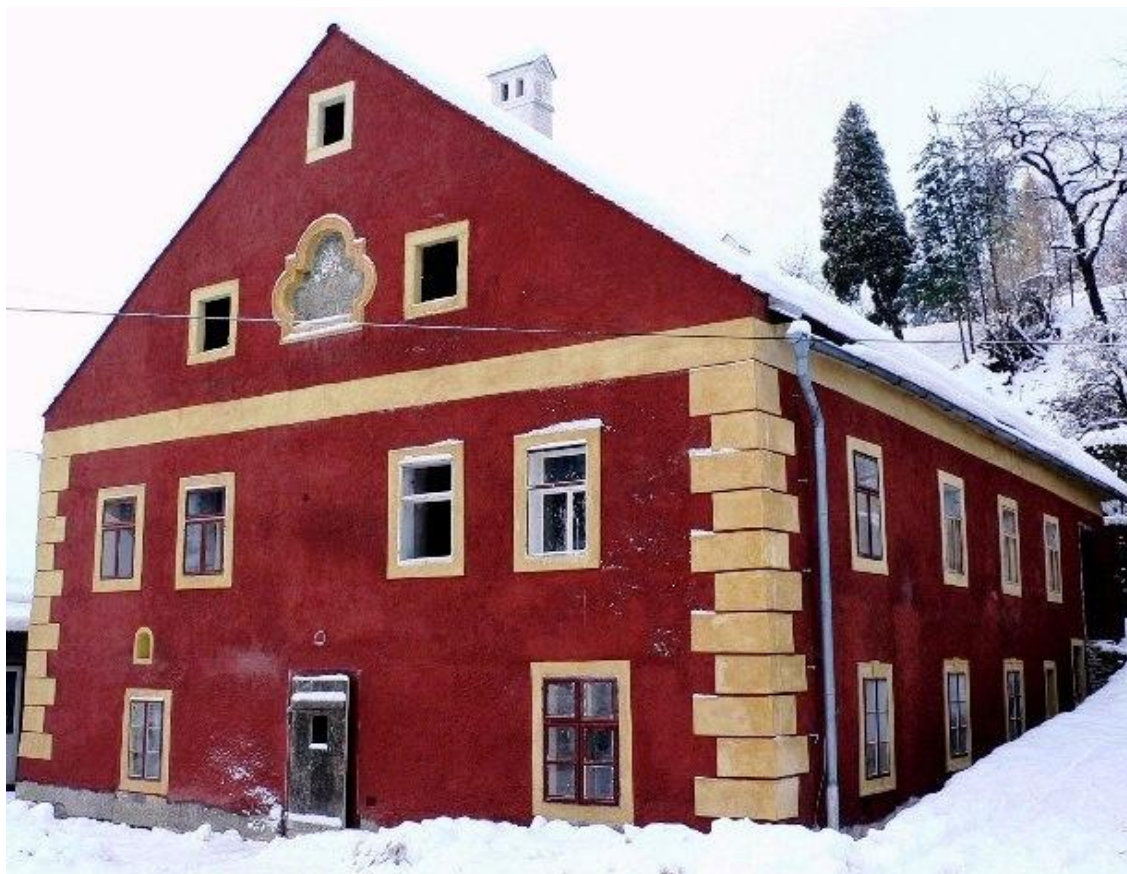
Realizácia obnovy fasády tradičnými materiálmi a technologickými postupmi (vápenná technológia omietok a hlinka do vápna pre povrchovú úpravu).

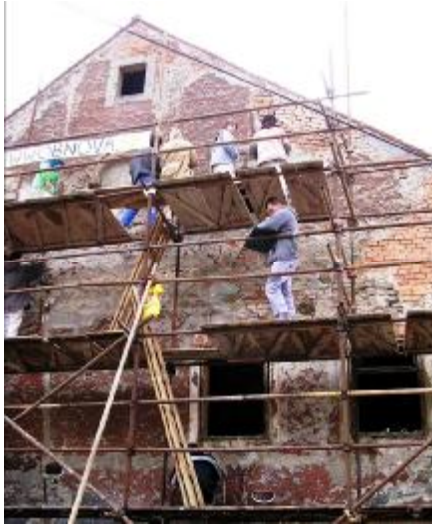
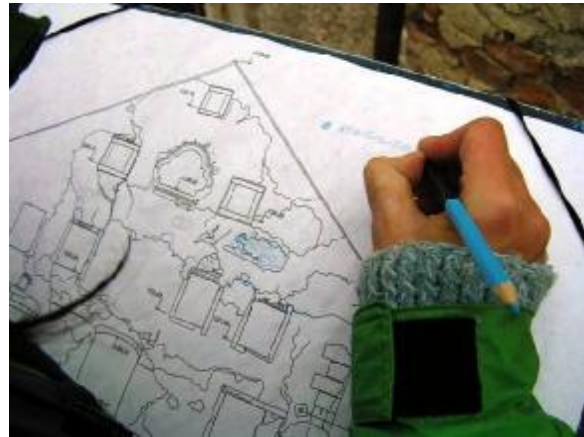
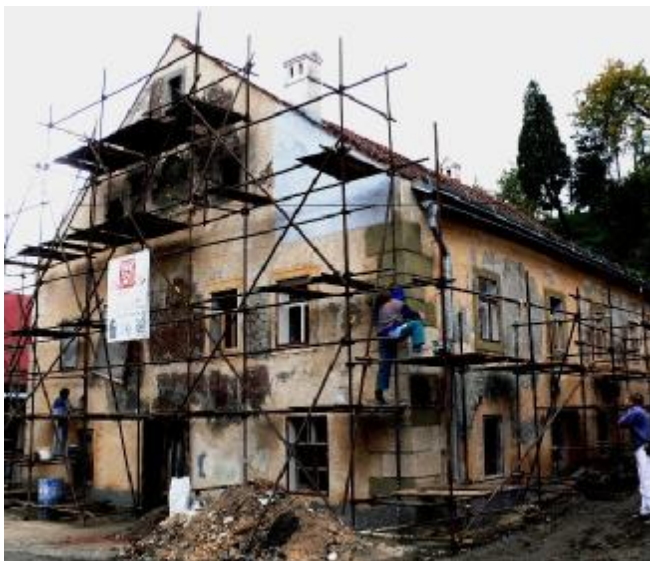
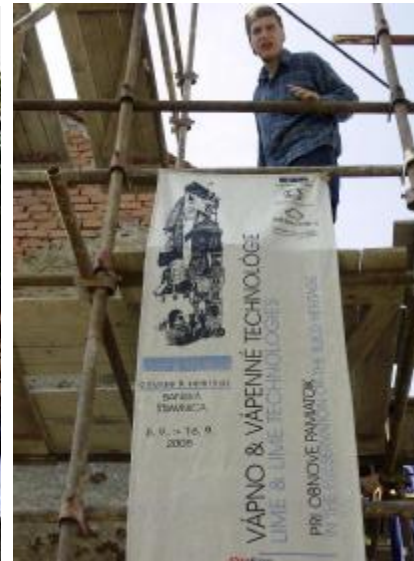
*Konsolidácia fasády počas workshopu pod vedením lektora z tréningového centra BDA v Mauerbachu (Rakúsko) -- reštaurátora Hannessa Weissenbacha, rok 2003.
Obnova fasády počas medzinárodného kurzu pre remeselníkov Vápno a vápenné technológie pri obnove pamiatok, rok 2005.*

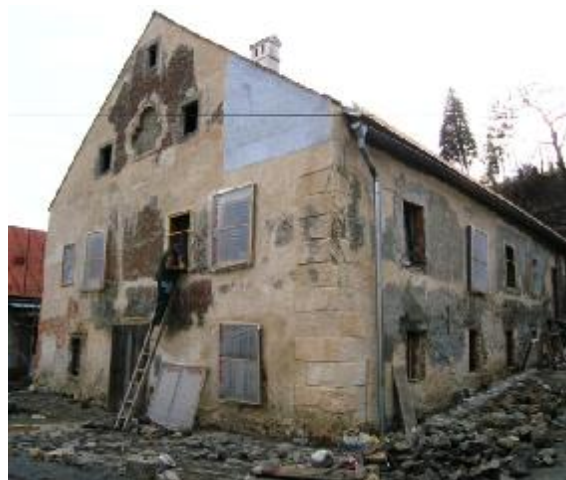
Stav po konsolidácii historických omietok.

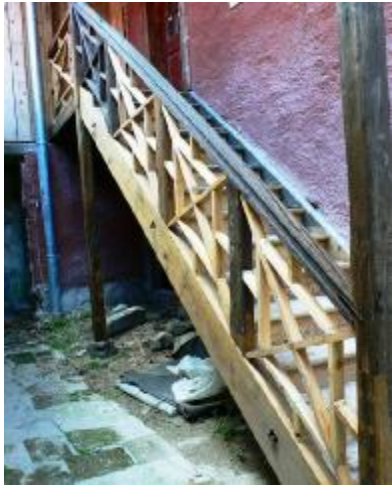
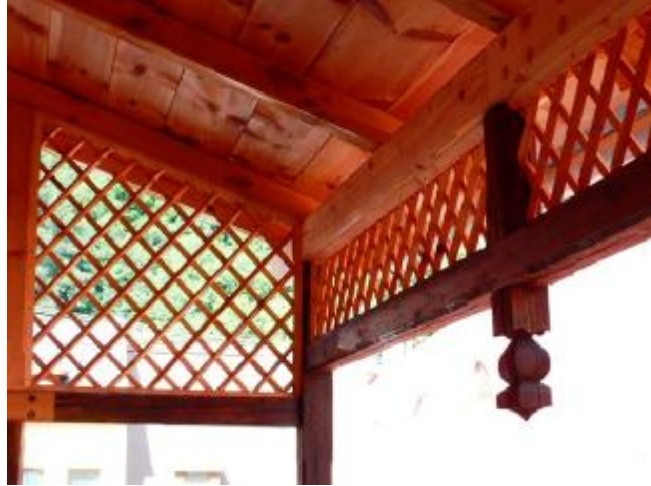
Remeselná oprava exteriérového schodiska z 19. storočia.

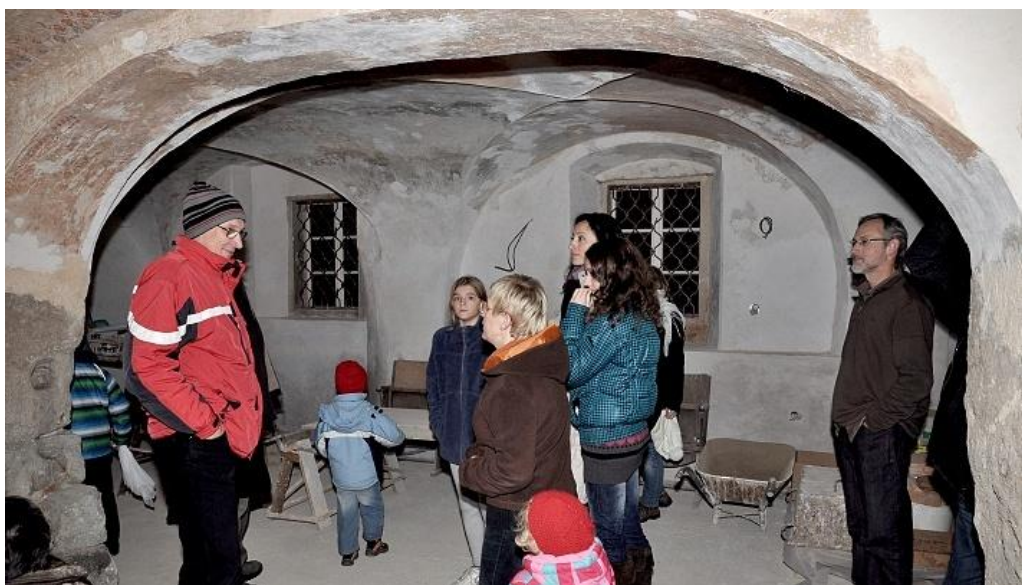
Zaklenutý priestor prízemia – niekdajšia kováčska dielňa. Po konsolidácii a doplnení omietok, zatiaľ bez povrchovej úpravy.

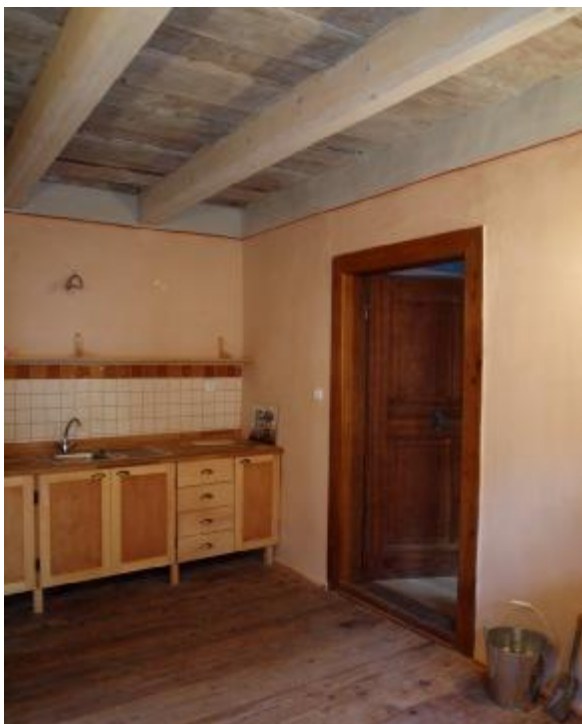
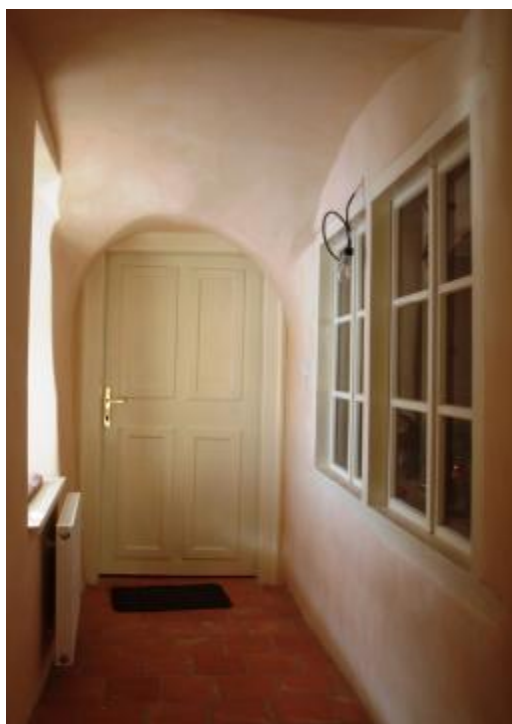
Priestory na poschodí po pamiatkovej obnove. Autenticita priestorov je dosiahnutá rešpektovaním pôvodných materiálov: drevené alebo tehlové podlahy, remeselne opravené historické dvere, stropy, vápenné omietky a vápenné nátery.

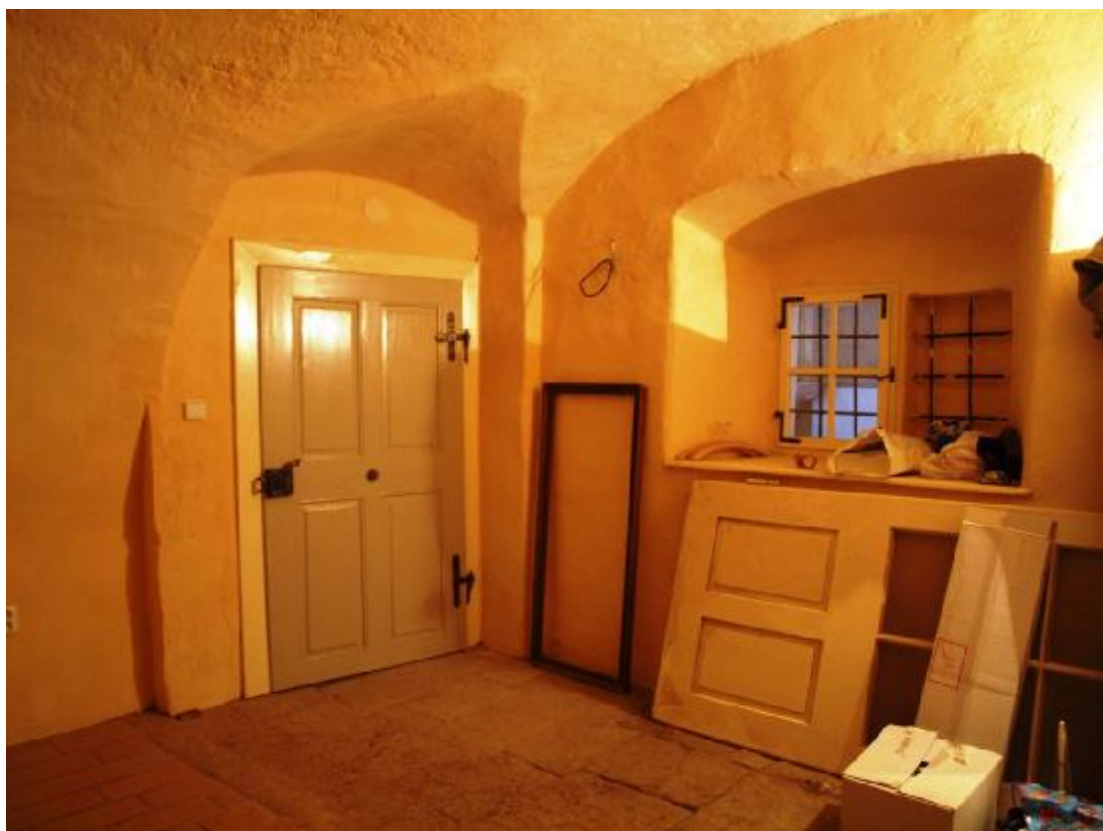
Renesančný priestor na poschodí po pamiatkovej obnove. Zachovaná kamenná dlažba z andezitu, zachované pôvodné omietky, ošetrované vápenným náterom.

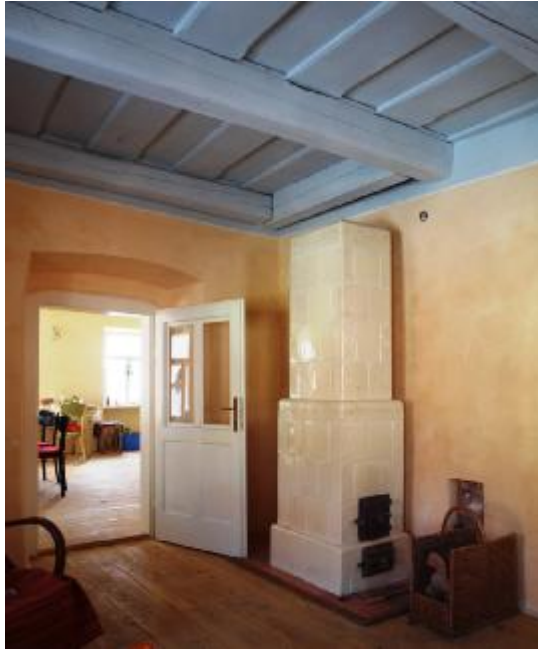
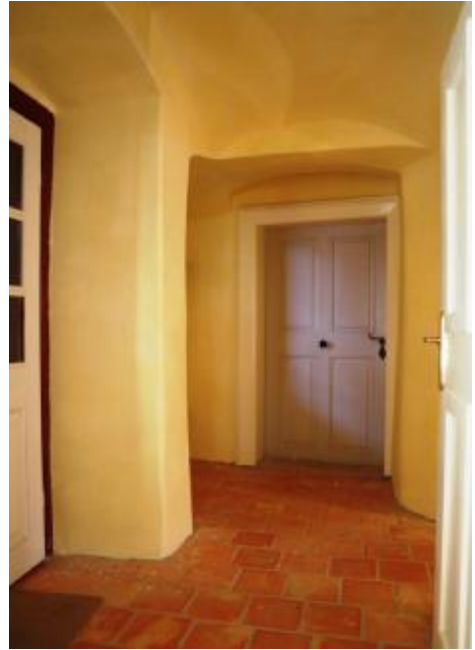
Priestory na poschodí s obnovenými dlažbami, drevenými stropmi a keramickými kachľovými pecami.

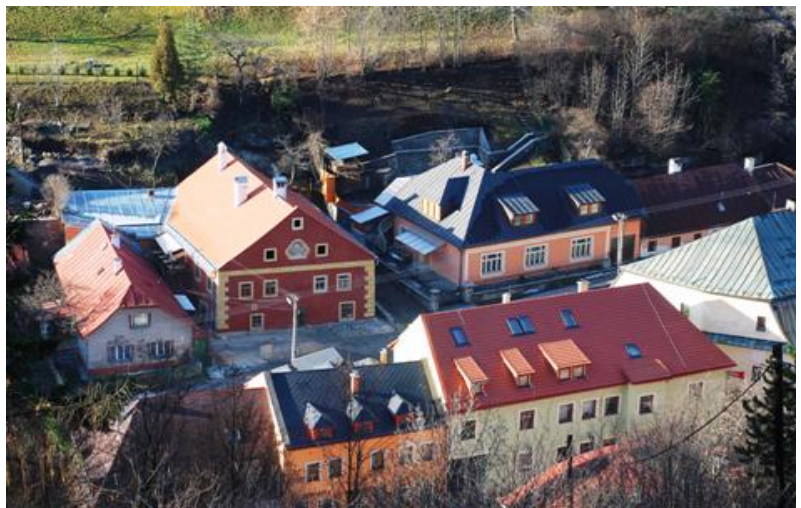
Narušená je autenticita prostredia úpravami okolitej zástavby a novou výstavbou oproti Remeselníckej 5.

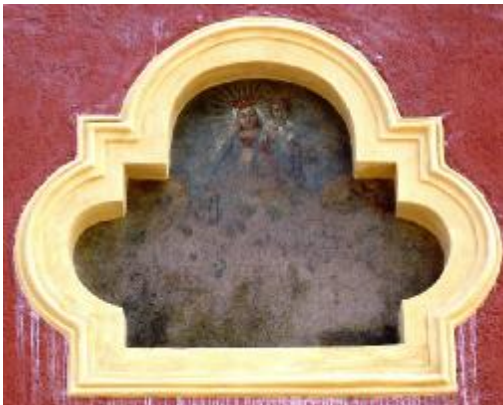
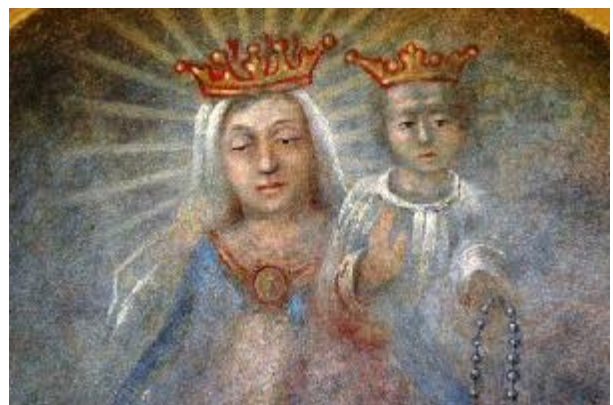
Nika v štíte fasády bola reštaurovaná. Z pôvodnej freskovej výzdoby patrónky domu – Ružencovej Panny Márie sa zachovalo iba torzo.

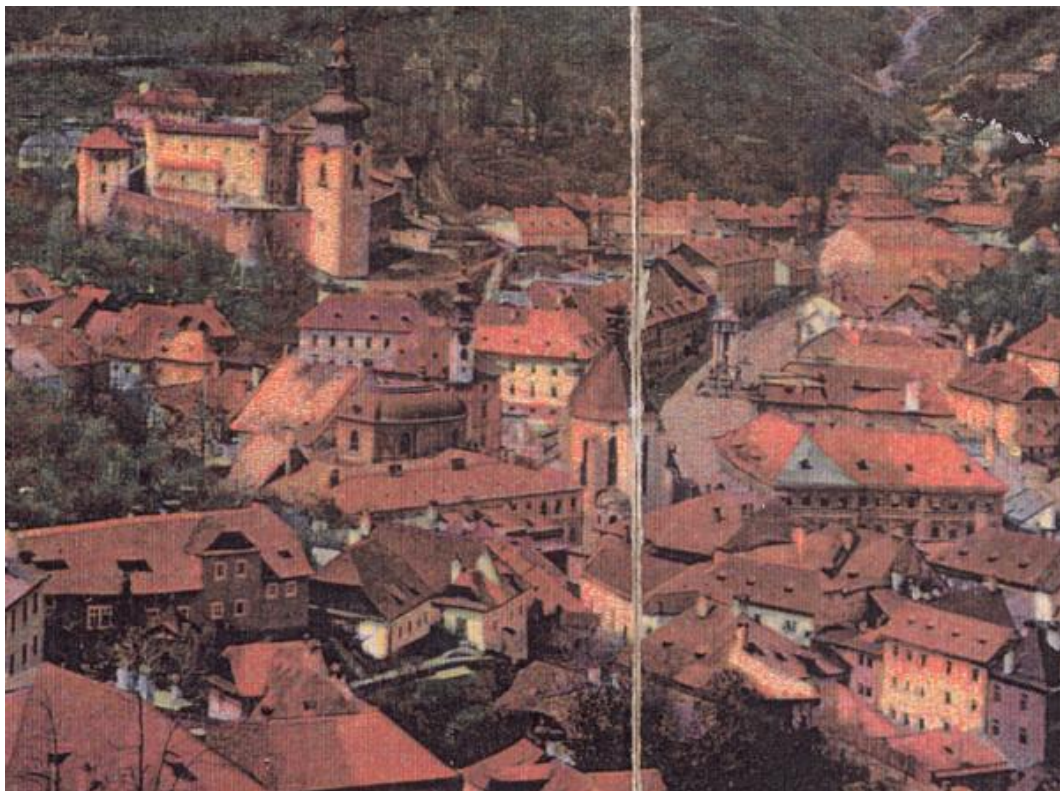
Kolorovanú fotografiu z konca 19. stor., objekt Novozámocká 18 je v dolnej časti fotografie vľavo, kde je viditeľná vežová časť domu so sedlovou strechou s polvalbou a podlomenicou.

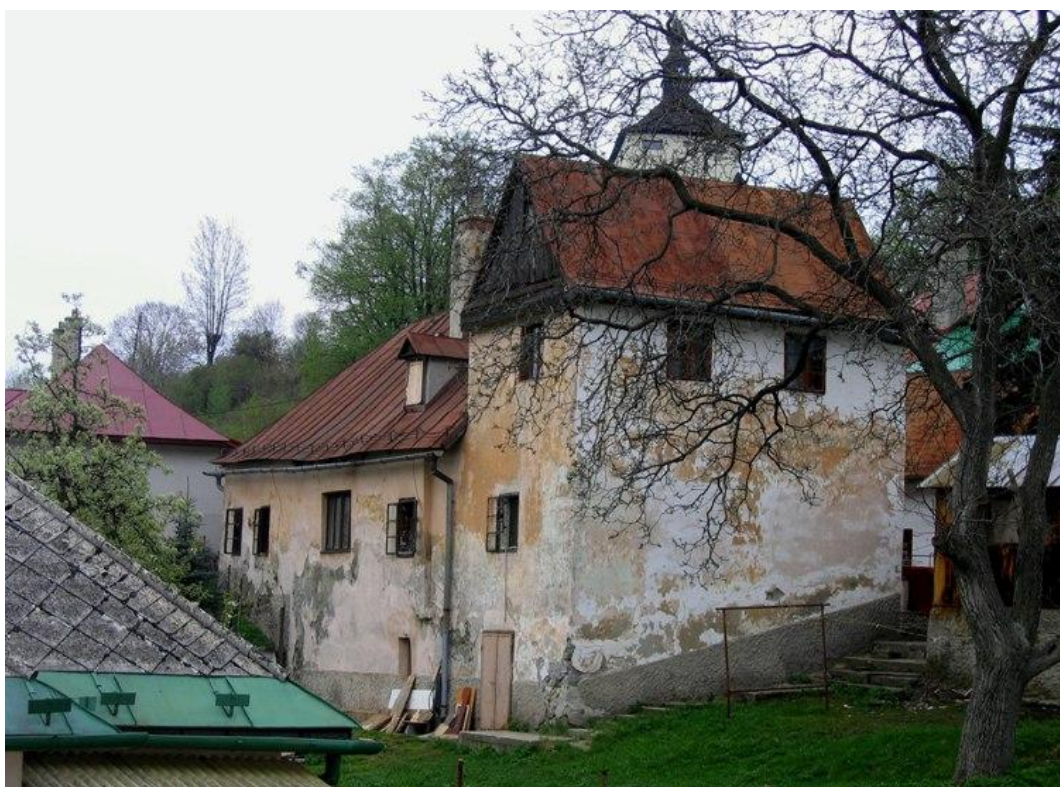
Stav domu v máji 2006.

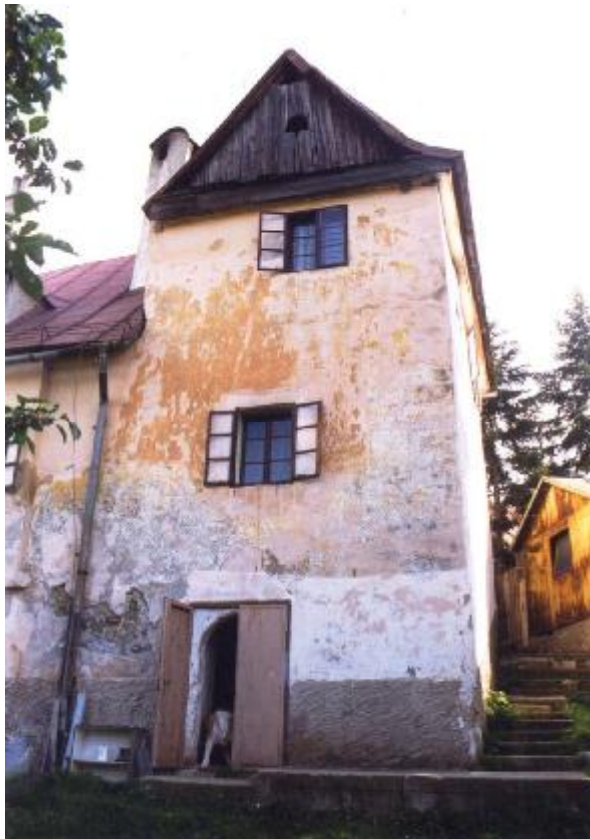
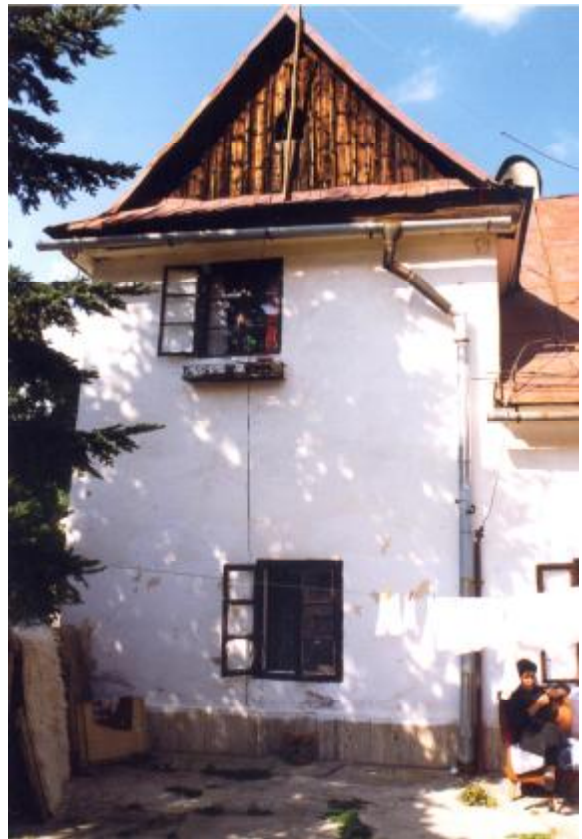
Stav domu v roku 1998, keď bol plne obývaný a 100 % autentický. Vľavo -- pohľad spredu na vežovú časť domu so sedlovou strechou a dreveným štítom. Vpravo – pohľad na vežovú časť domu z dvora. Na vežovej časti domu dominovala a jeho vežový charakter umocňovala sedlová strecha s drevenými štítmí.

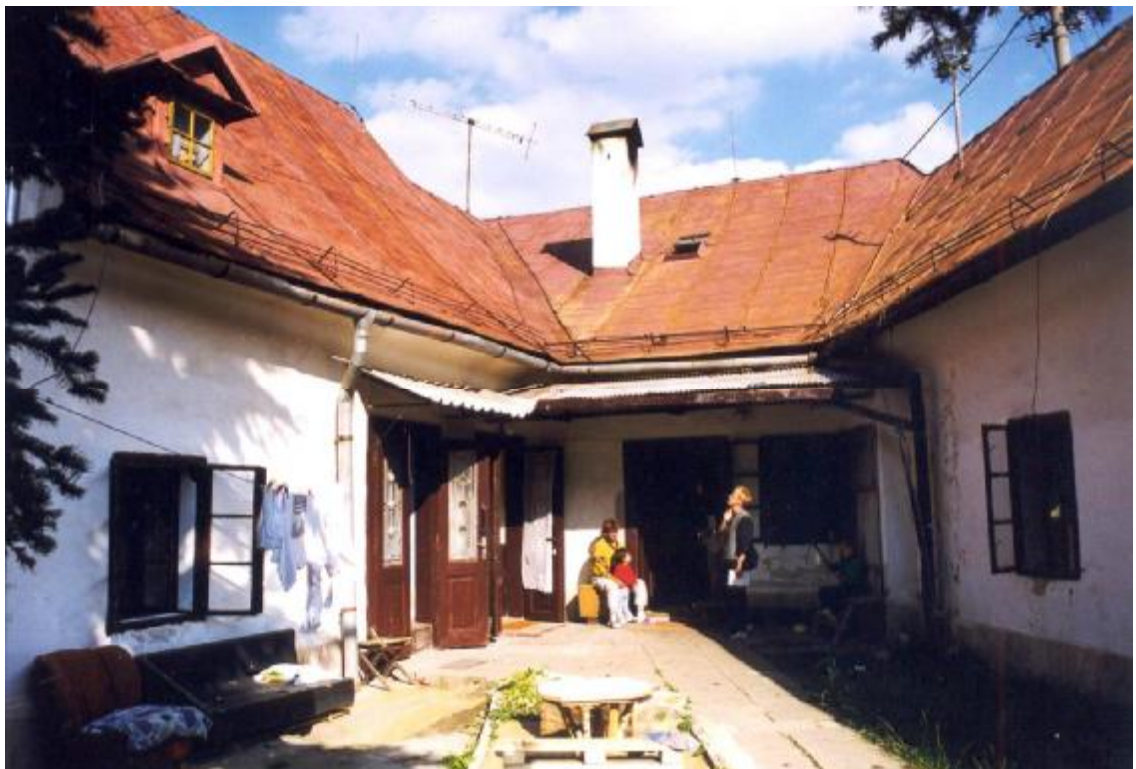
Pohľad so átria domu – dvor v tvare lichobežníka v období, keď bol dom plne obývaný a autentický. Stav v auguste 1998.

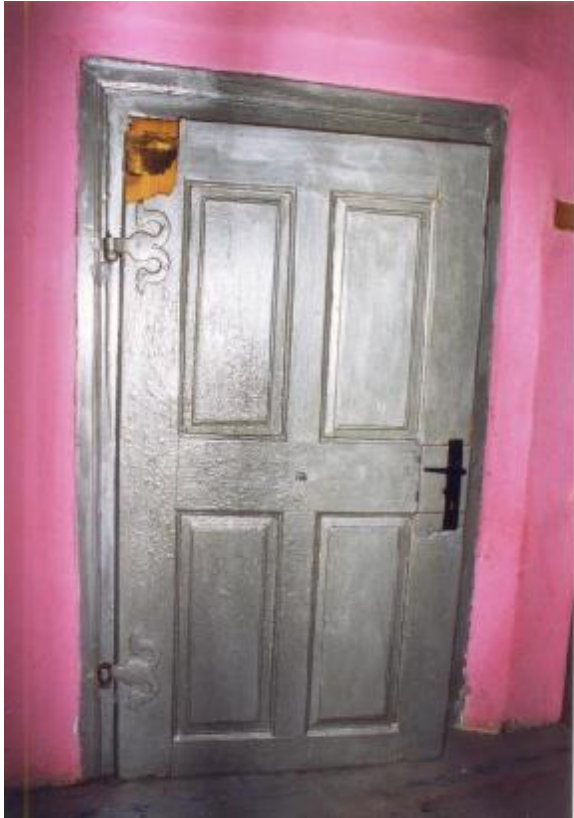
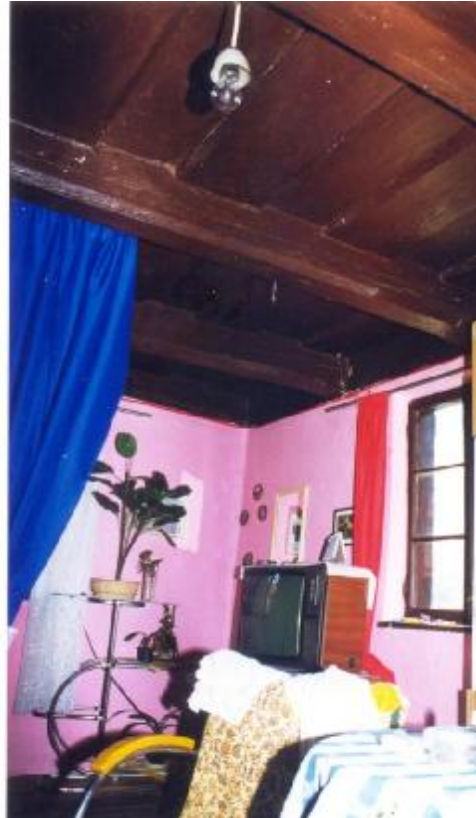
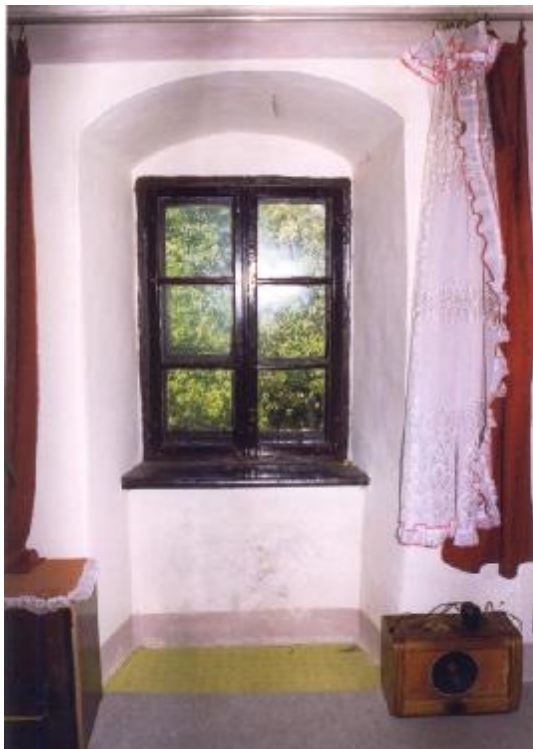
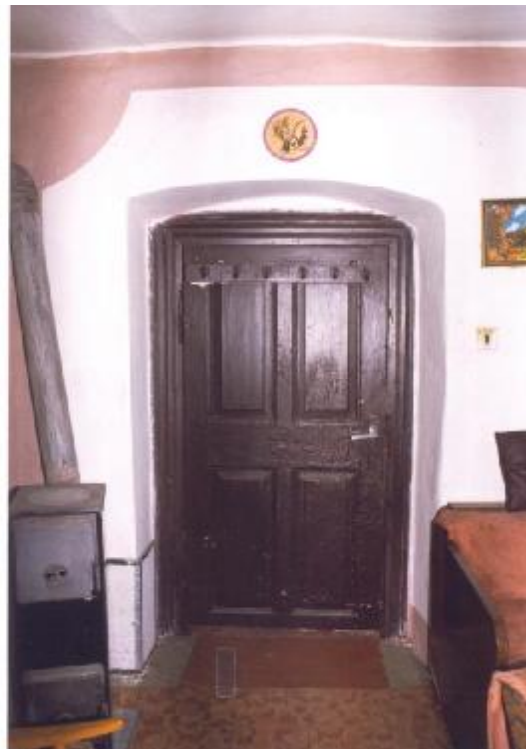
Autenticita pôvodných priestorov. Pôvodné detaily – dvere, klenby, okenné a dverné niky, pôvodné podlahy, nánosy náterov.

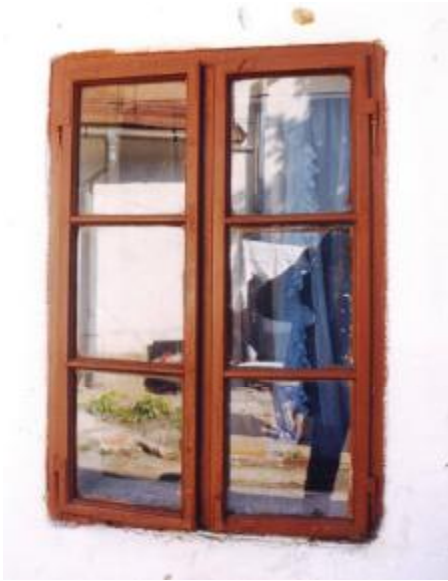
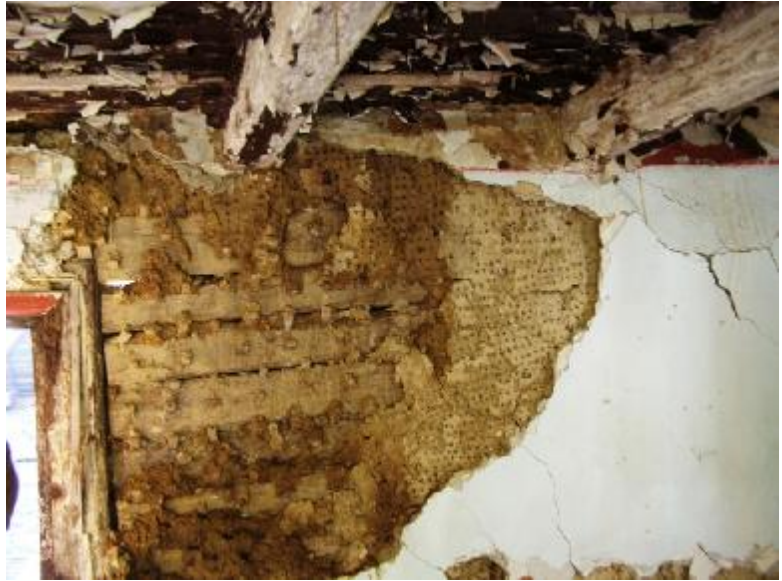
Okenné krídla dnu a von otváracie, osadené na trňové závesy a kovové uholníky, typická okenná výplň z 2. polovice 19. stor. Zrubová stena vežovej časti domu s hlinenou omietkou.

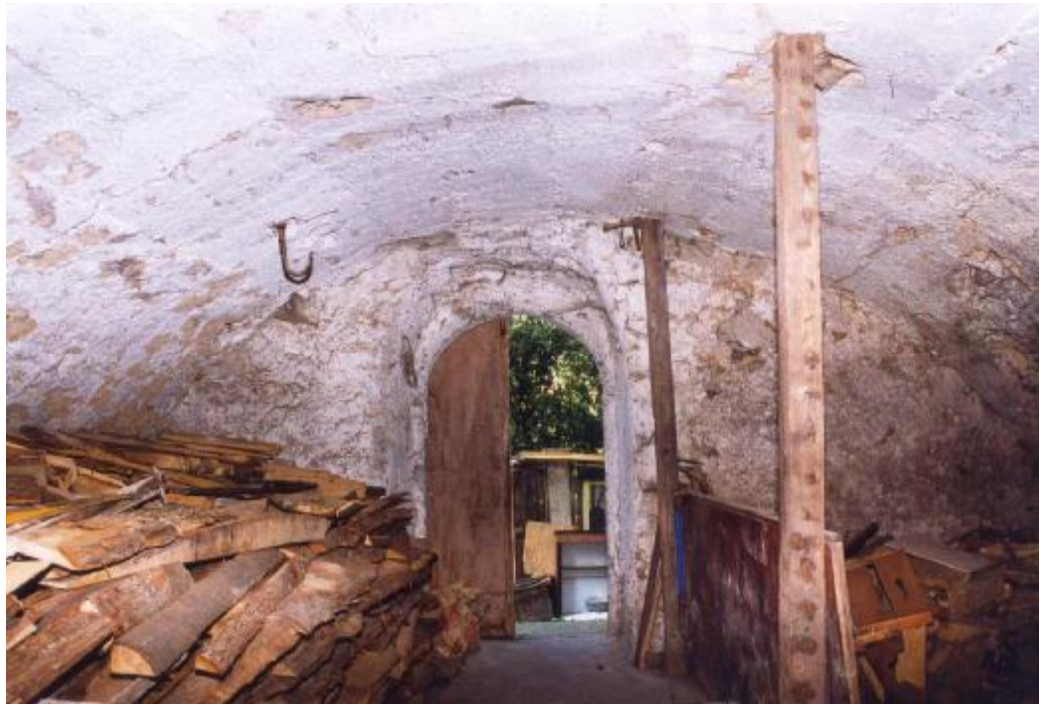
Pohľad do priestoru suterénu (zo strany dvora) s priamym vstupom z čelnej fasády. Priestor s valenou klenbou s kamenným oblúkovým portálom, s pôvodnými omietkami, resp. maltou vytlačenou pôvodne do debnenia klenby z doby vzniku konštrukcie klenby, stav v auguste 1998.

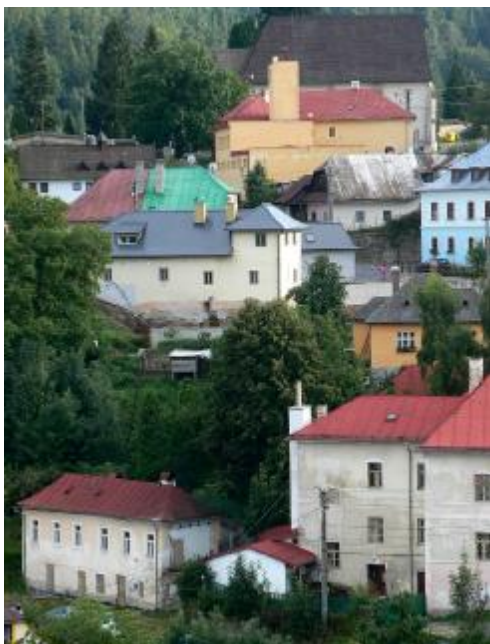
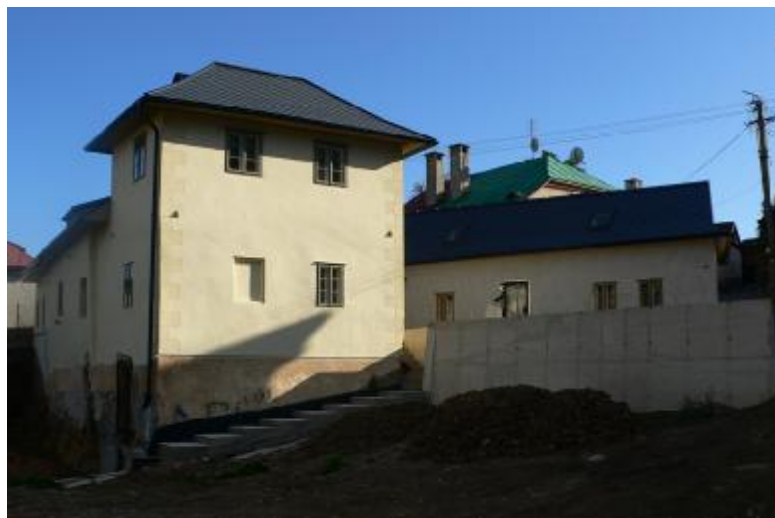
*Pohľad na objekt Novozámocká 18 z protiľahlého svahu, v kontexte okolitej historickej zástavby.
Hmota predtým dominantnej veže v panoráme mesta zaniká.
Okenné otvory sú bez lemov, čo pôsobí neprirodzené, ako „diery“ v hmote.*

Pohľad na nárožie domu po reštaurátorskej obnove fasády a obnove strechy s riešením valby namiesto pôvodného štítu na vežovej časti. Výstavba oporného múru a betónových schodov okolo domu sú neadekvátne terénnym podmienkam a narúšajú autenticitu prostredia.

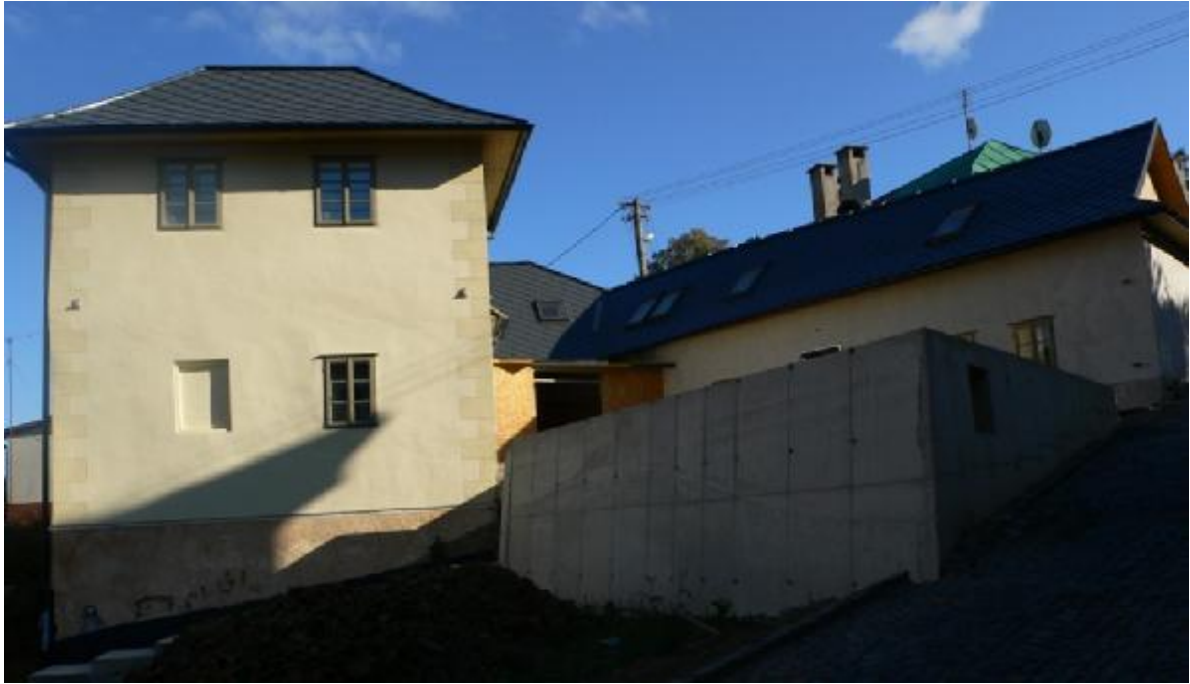
Oporný betónový múr nezodpovedá terénnym podmienkam a prekrýva výhľad na dom, celá obnova pôsobí ako digitálna vizualizácia, nie ako reálna pamiatková obnova. Celkové architektonické riešenie, zmena tvaru strechy, detaily, použitie materiálov, strata originálnych detailov spôsobili celkovú stratu autenticity.

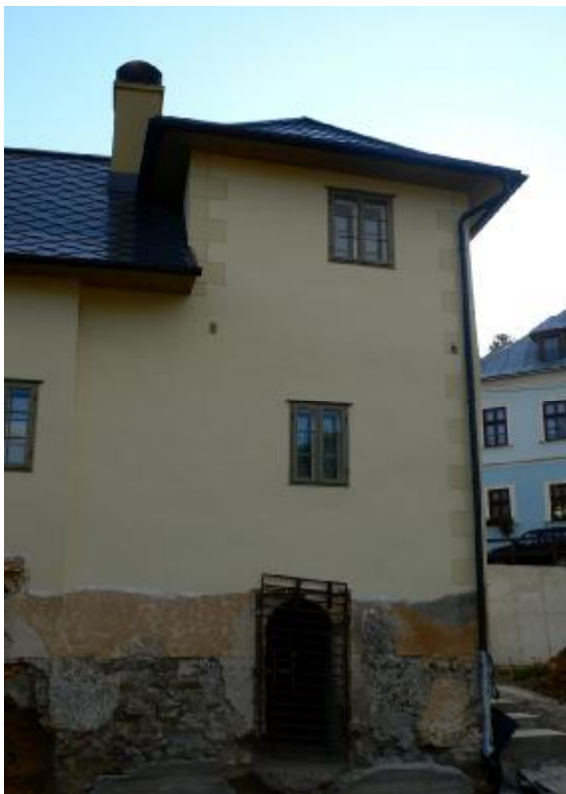
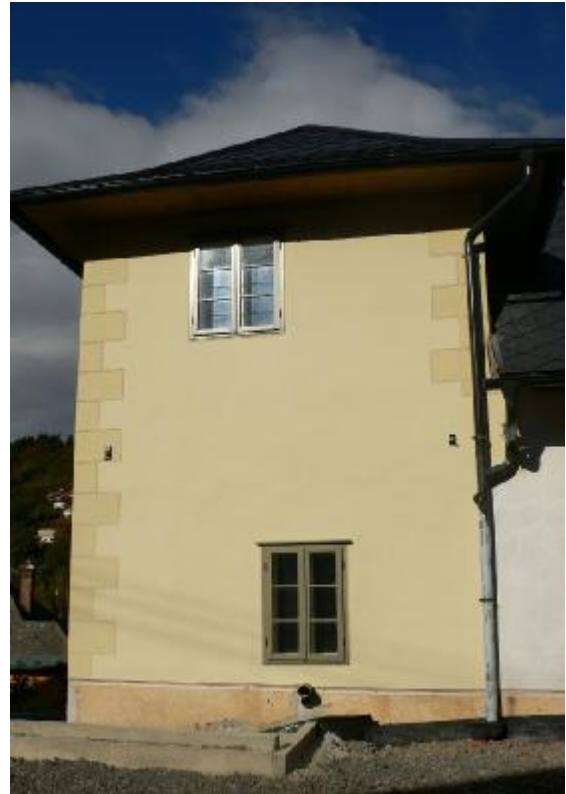
Vľavo -- pohľad na vežovú časť domu spredu. Vpravo – pohľad na vežovú časť domu z dvora. Strata autenticity spočíva predovšetkým v nehodnej oprave strechy do podoby s plytkými valbami, ktoré v regióne nie sú typické a vežový charakter domu značne potláčajú. Komínynie sú murované, ale z prefabrikovaných dielov s nevhodným novotvarom hlavic.

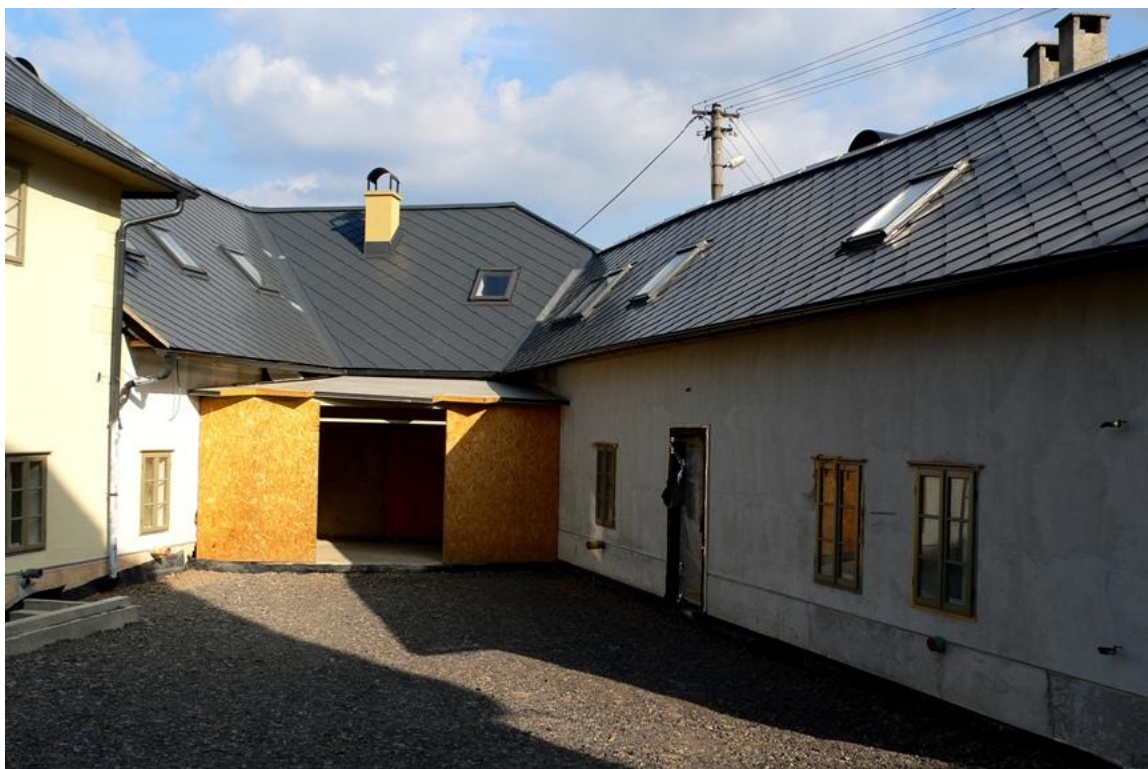
Pohľad do dvora po obnove. Narušená je strešná rovina na jednotlivých krídlach domu, náhodne umiestnené strešné okná a ich pôsobenie v rámci hmotovo nízkej časti domu značne narúša autenticitu pamiatky. Nevhodne sú riešené tvary hlavíc komínov. Celkový spirit je nulový.

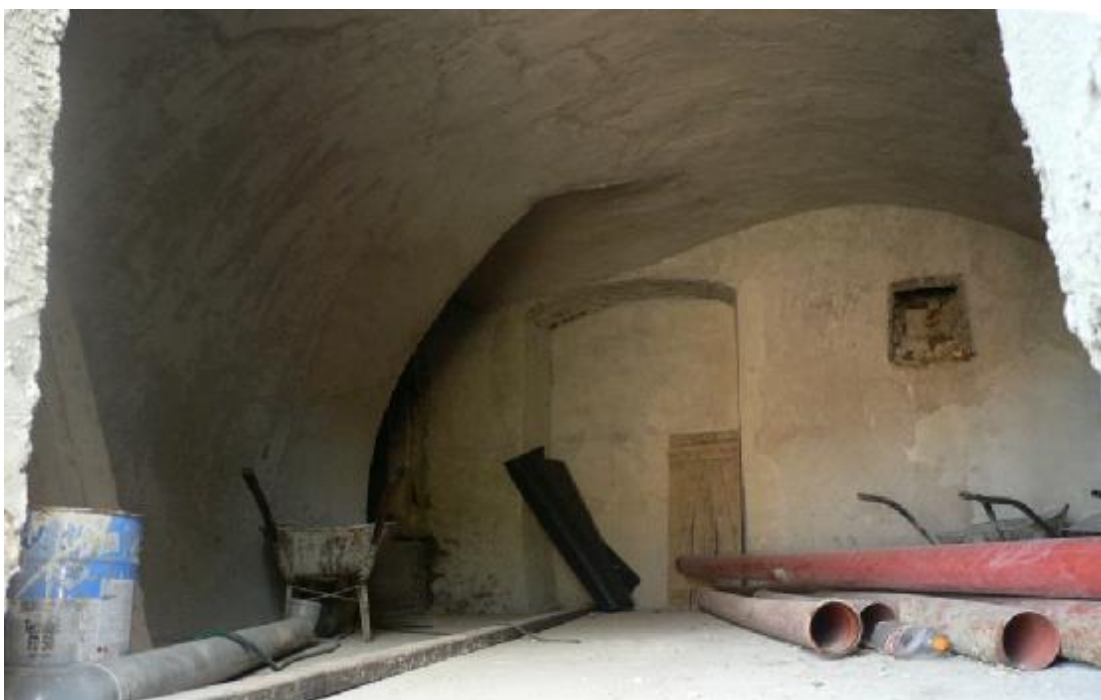
Pohľad do zaklenutého priestoru zo severnej strany na prízemí. Pôvodné omietky boli odstránené a nahradené priemyselne vyrábanými cementovými omietkami. Strata autenticity materiálu, technológie a spiritu.

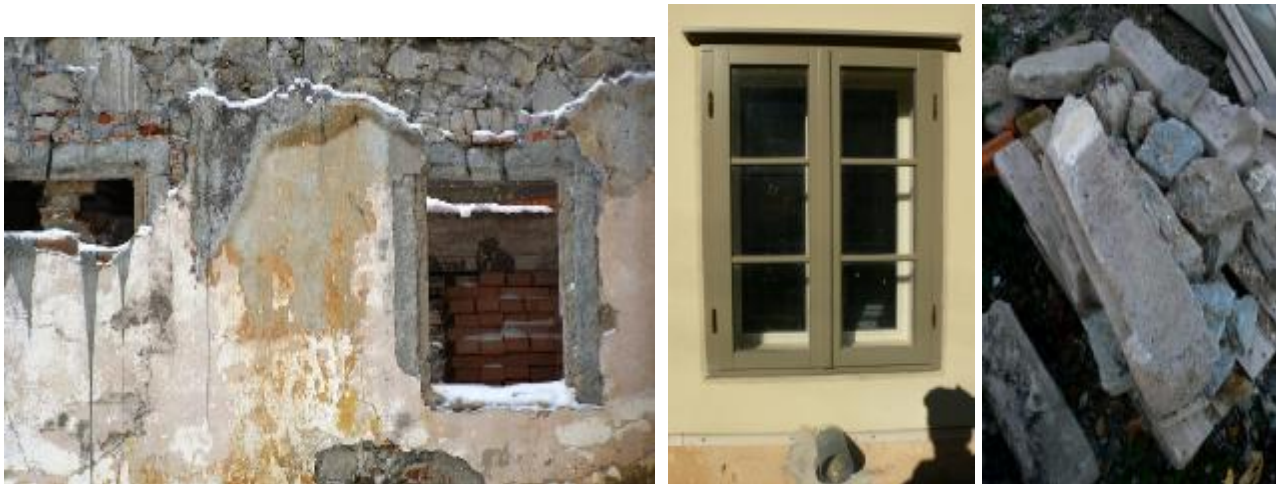
*Pôvodné okenné výplne osadené do kamenných pravouhlých šambrán.
Nová okenná výplň nerešpektovala konštrukčné riešenie a členenie okna z 19. storočia.
Kamenné okenné šambrány neboli zachované in situ, ale sú polámané, pohodené na dvore pred domom.*

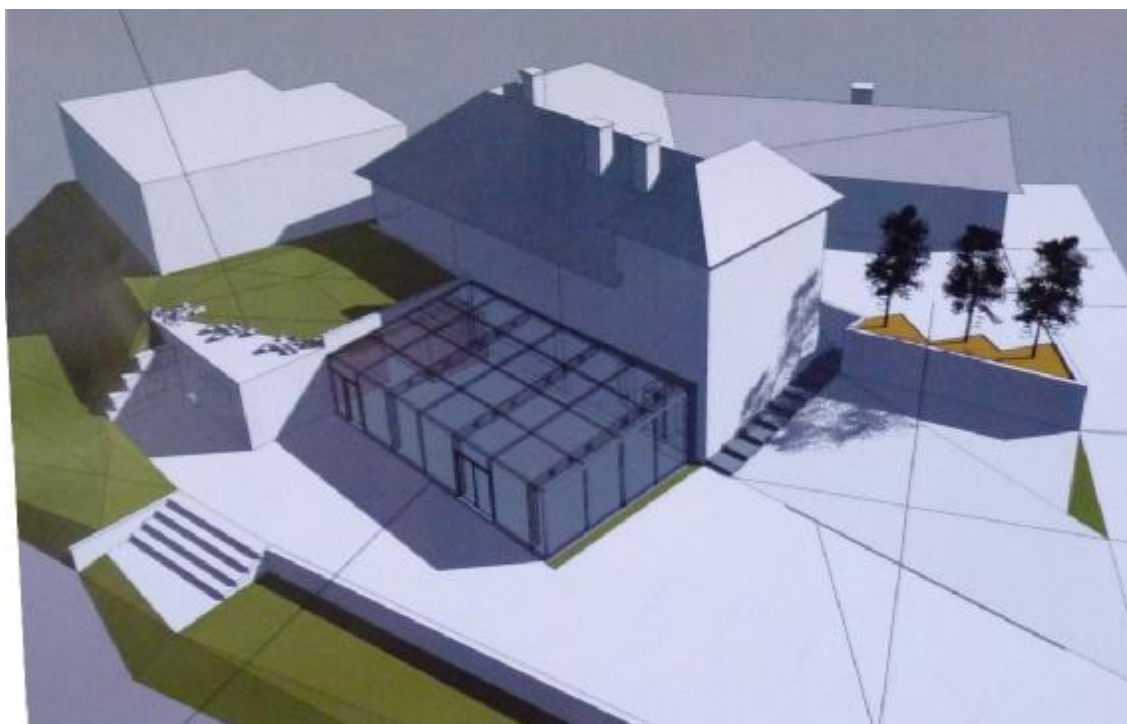
Vízia – architektonický návrh na presklenú dostavbu pred hlavnú hmotu domu, orientovanú do centra mesta a vízia celkového dotvorenia prostredia pamiatky. Návrh predstavuje pretvorenie pôvodnej konfigurácie terénu, betónové oporné múry, presklené hmoty...
